<p>БАРИЛГЫН ЗУРАГ ТӨСЛИЙН "ТГТ"ХХК</p>	ДОРНОГОВЬ АЙМАГ, САЙНШАНД СУМ УСАН СПОРТ, ФИТНЕСС, АЭРОБИК СУРГАЛТЫН ТӨВ ДЭЭВРИЙН БАЙГУУЛАЛТ /ЗАСВАРЫН АЖИЛ/				Үе шат: АЗ
	Архитектор	Ш.Есбол	ЕГ шифр: 07/22	Масштаб 1:200	Огноо 2023
	Гүйцэтгэсэн	Ш.Есбол	ТГ шифр:	Зургийн дугаар БА-1	Хуудас: 2
	Шалгасан	Э.Энхтүшиг

ДОРНОГОВЬ АЙМАГ, САЙНШАНД СУМ УСАН СПОРТ, ФИТНЕСС, АЭРОБИК СУРГАЛТЫН ТӨВ				
ОГТЛОЛ А-А /ЗАСВАРЫН АЖИЛ/				Үе шам: А3
Архитектор	Ш.Есдөл	ЕГ шифр: 07/22	Масштад 1:100	Огноо 2023
Гүйцэтгэсэн	Ш.Есдөл	ТГ шифр:	Зургийн дугаар БА-2	Хуудас: 2
Шалгасан	Э.Энхтүвшиг

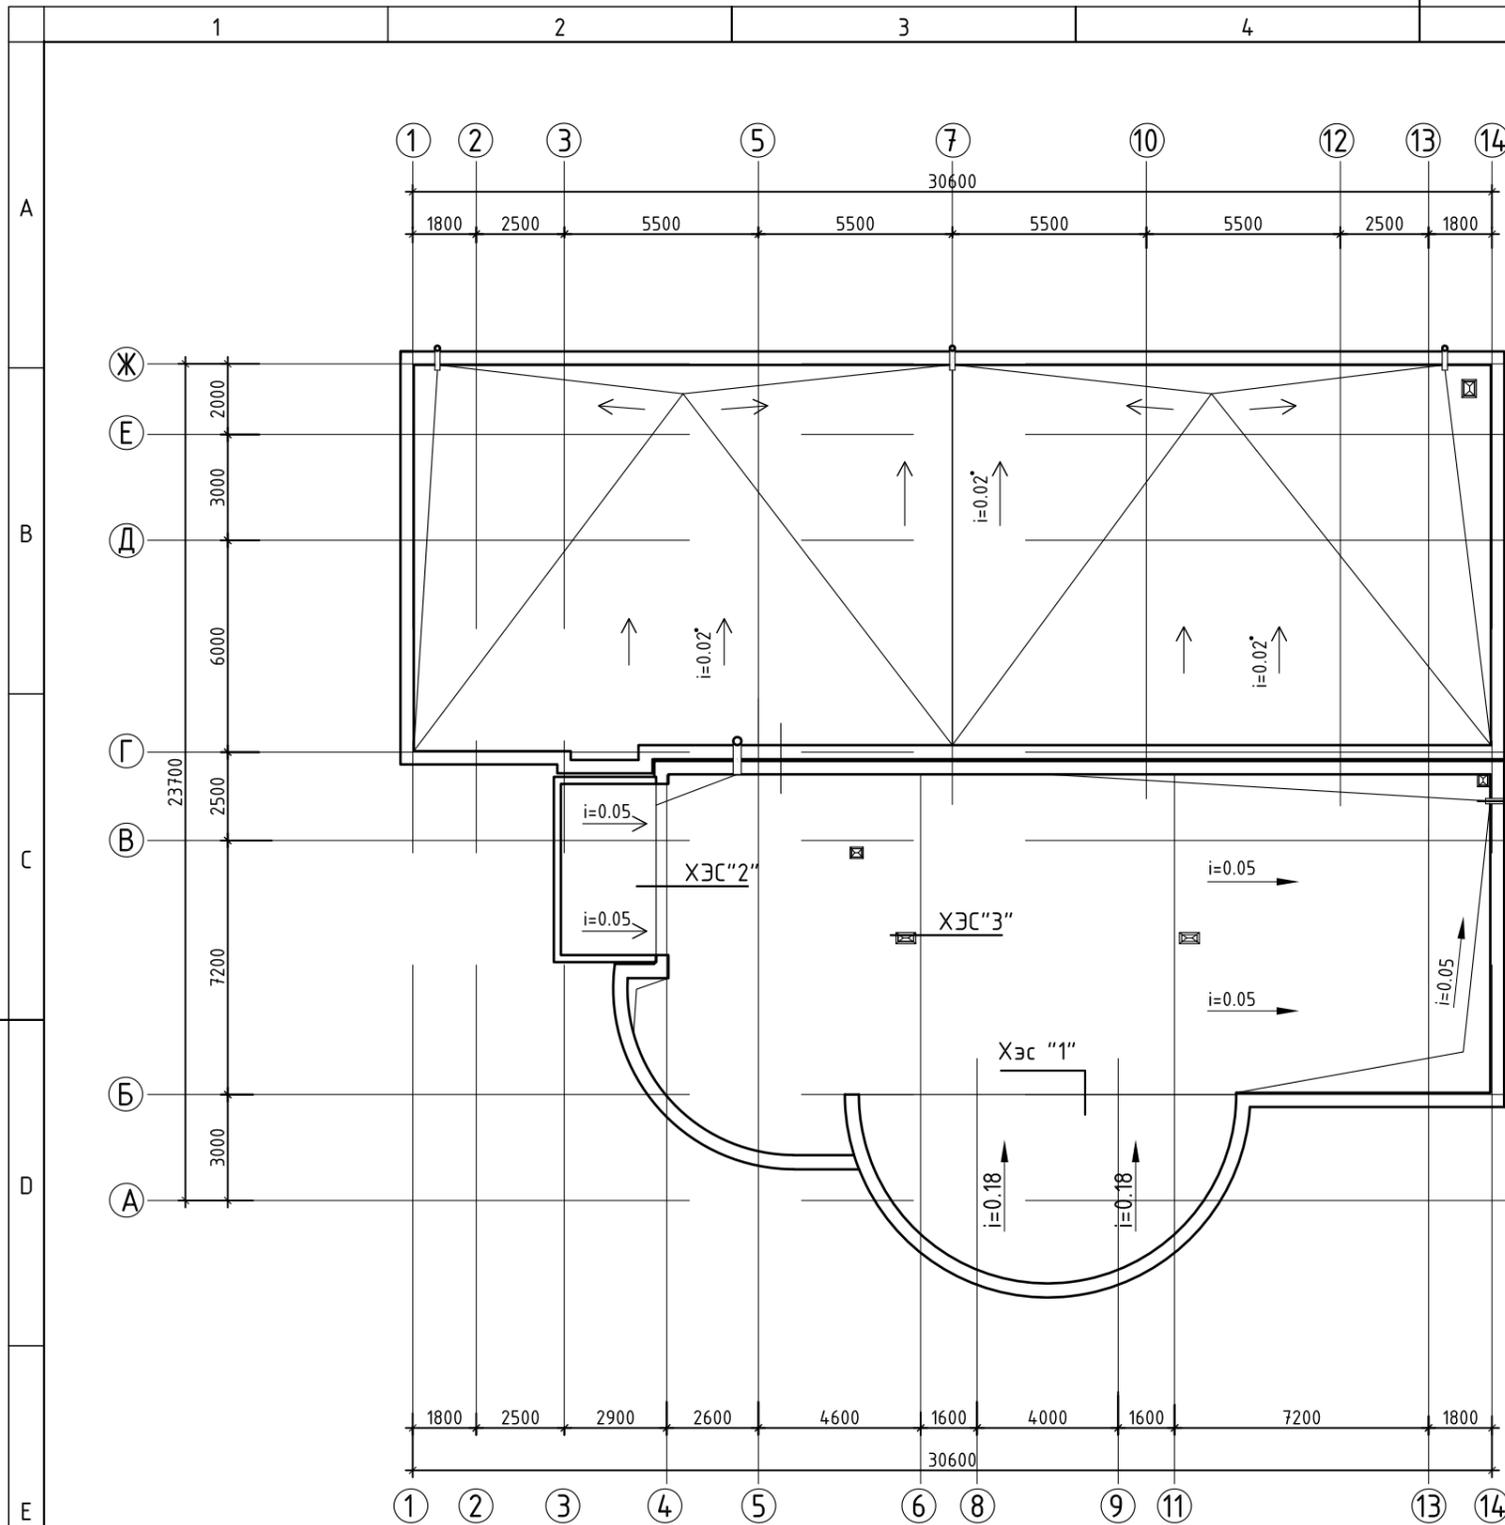
ХЭСЭГЛЭЛ - "3" M1:25

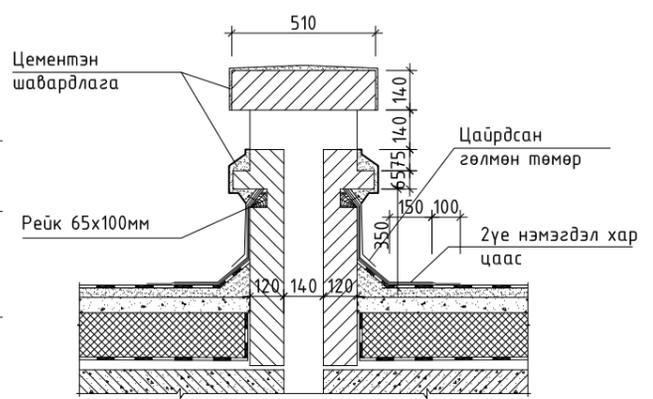
ХЭСЭГЛЭЛ - "4" M1:25

ХЭС "4"
Ус зайлуулах хоолой

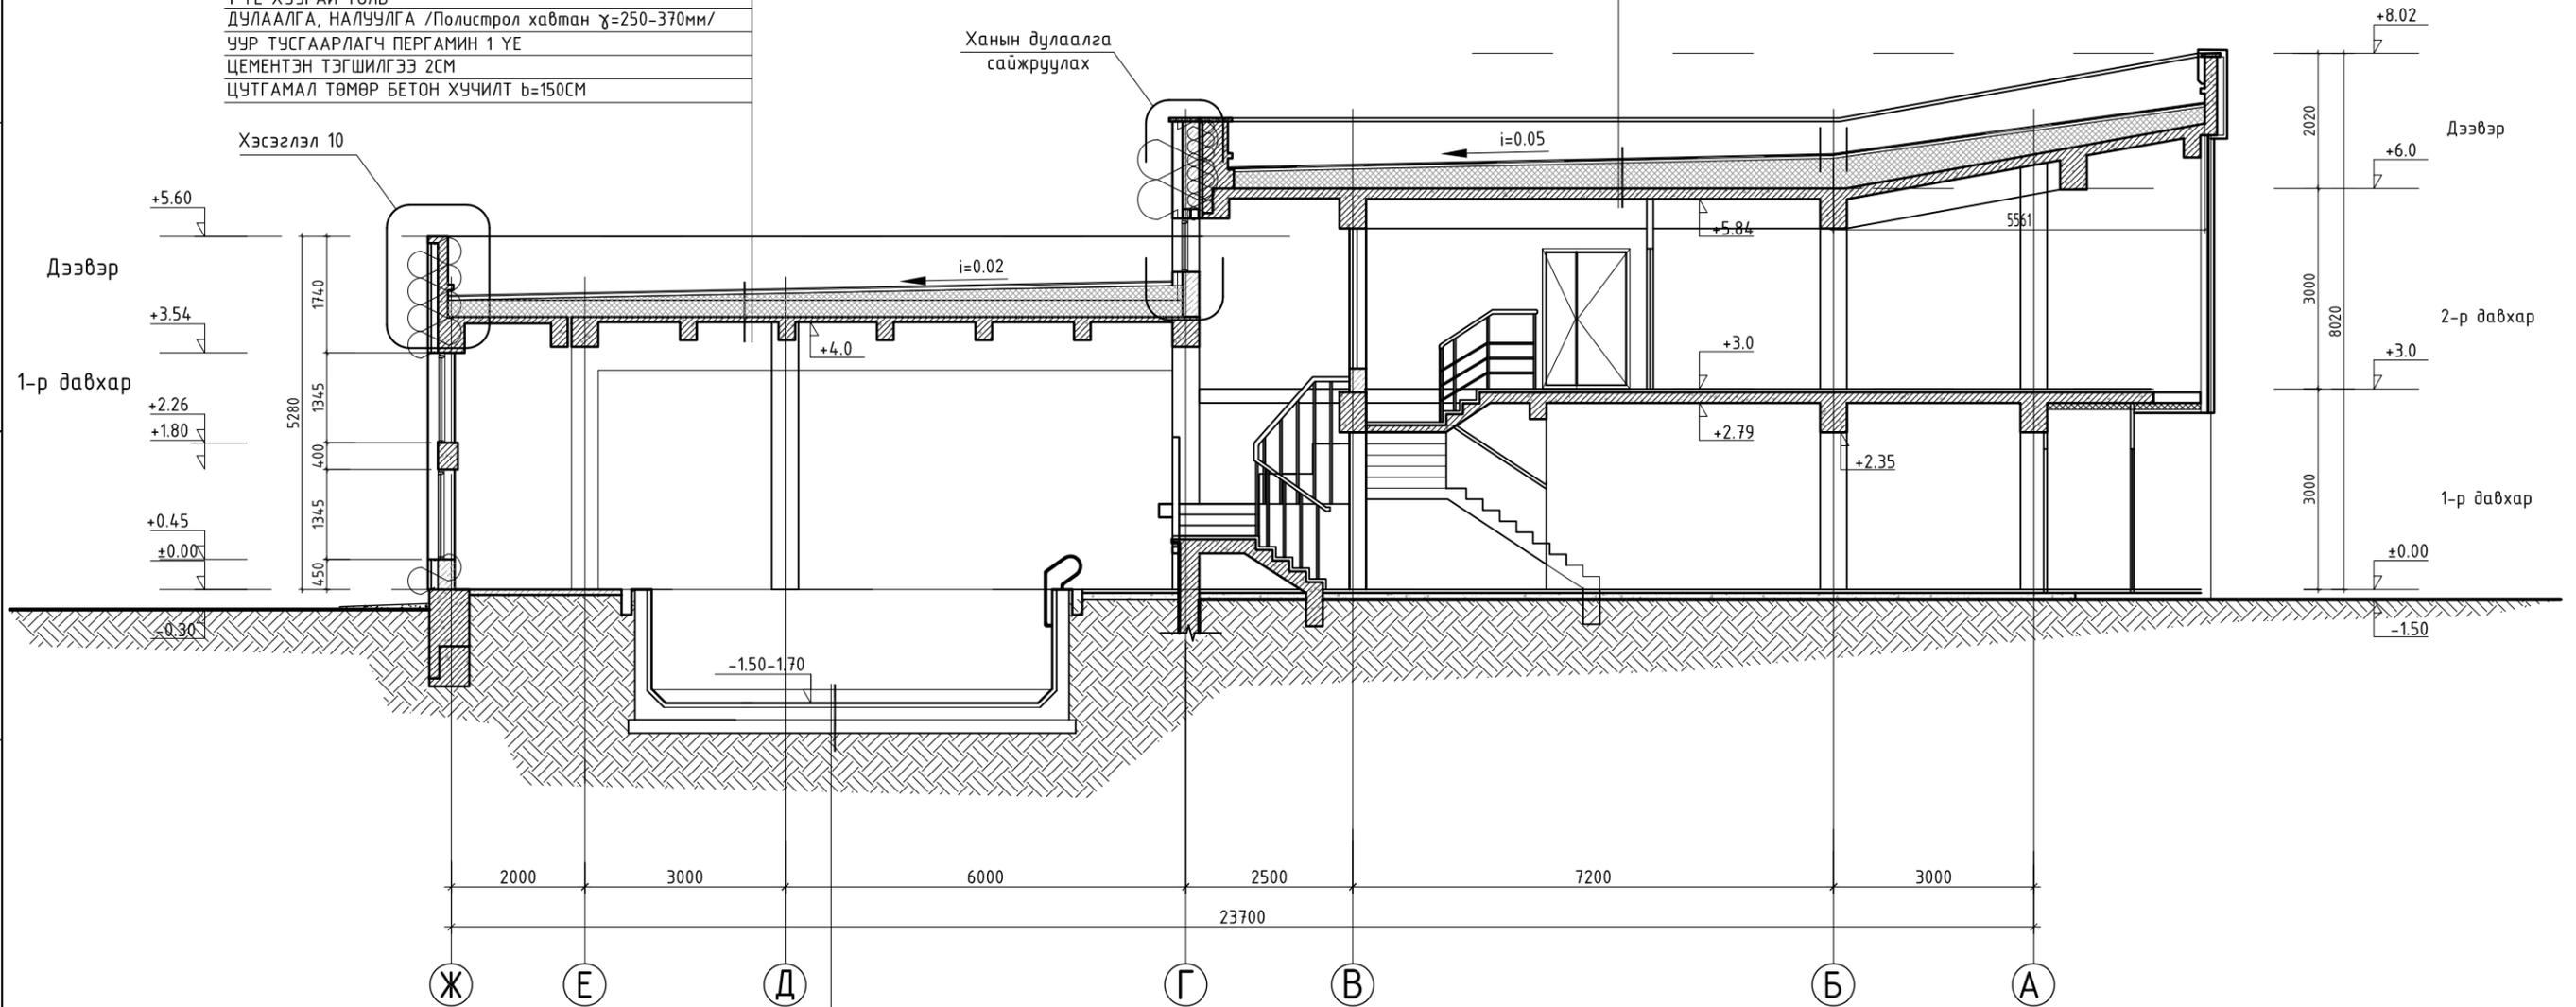
Хэсэглэл 10

Ханы дулаалга сайжруулах
