**БАЯНХОНГОР АЙМАГ БАЯНХОНГОР СУМ РАШААНТ  
10-Р БАГ. ПОЛИТЕХНИКИЙН КОЛЛЕЖИЙН 150  
ХҮҮХДИЙН ДОТУУР БАЙРНЫ БАРИЛГЫН ЗУРАГ  
ТӨСӨЛ БОЛОВСРУУЛАХАД ЗОРИУЛСАН ИНЖЕНЕР  
ГЕОЛОГИЙН СУДАЛГААНЫ ДҮГНЭЛТ**

**БАЯНХОНГОР АЙМАГ БАЯНХОНГОР СУМ РАШААНТ 10-Р  
БАГ. ПОЛИТЕХНИКИЙН КОЛЛЕЖИЙН 150 ХҮҮХДИЙН  
ДОТУУР БАЙРНЫ БАРИЛГЫН ЗУРАГ ТӨСӨЛ  
БОЛОВСРУУЛАХАД ЗОРИУЛСАН ИНЖЕНЕР ГЕОЛОГИЙН  
СУДАЛГААНЫ ДҮГНЭЛТ**  
/Ажлын зургийн шатанд зориулав/

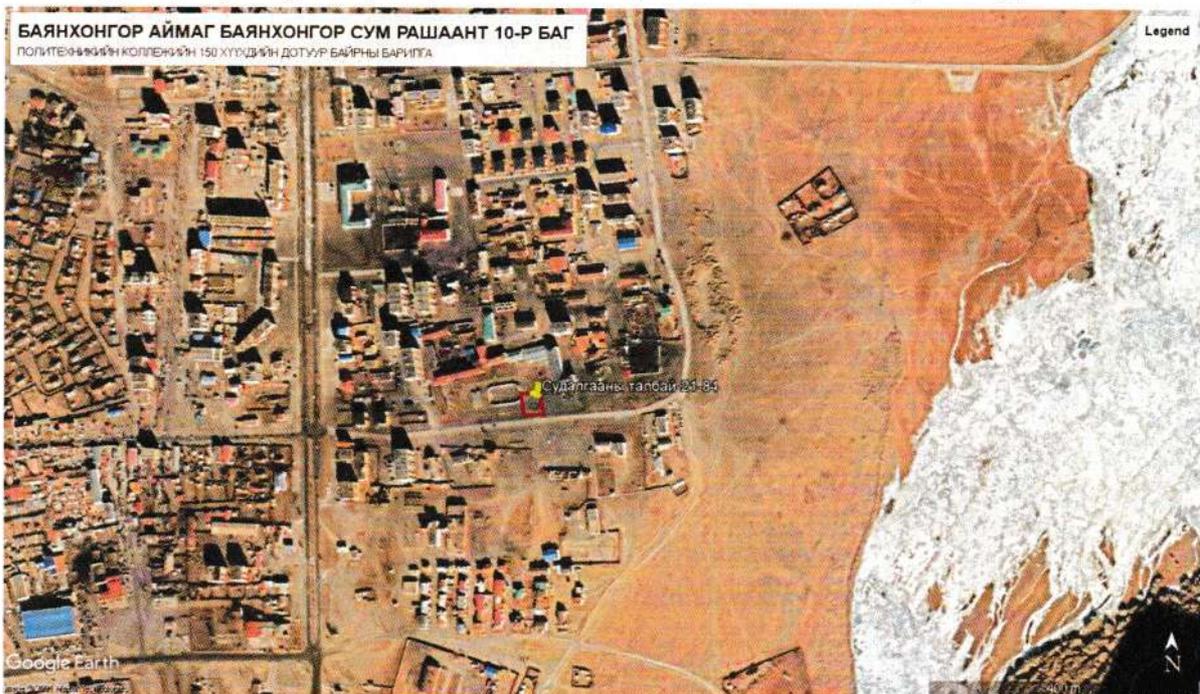
/Фото зураг №1. Барилга төлөвлөж буй талбай, масштабгүй/

Судалгааны талбай нь Баянхонгор аймгийн Баянхонгор сумын Рашаант 10-р багийн нутаг дэвсгэрт Политехникийн коллежийн хашаанд байрлах бөгөөд уг талбайд зoorьгүй 2 давхар барилга барихаар төлөвлөжээ. Хавсралт зураг №1.

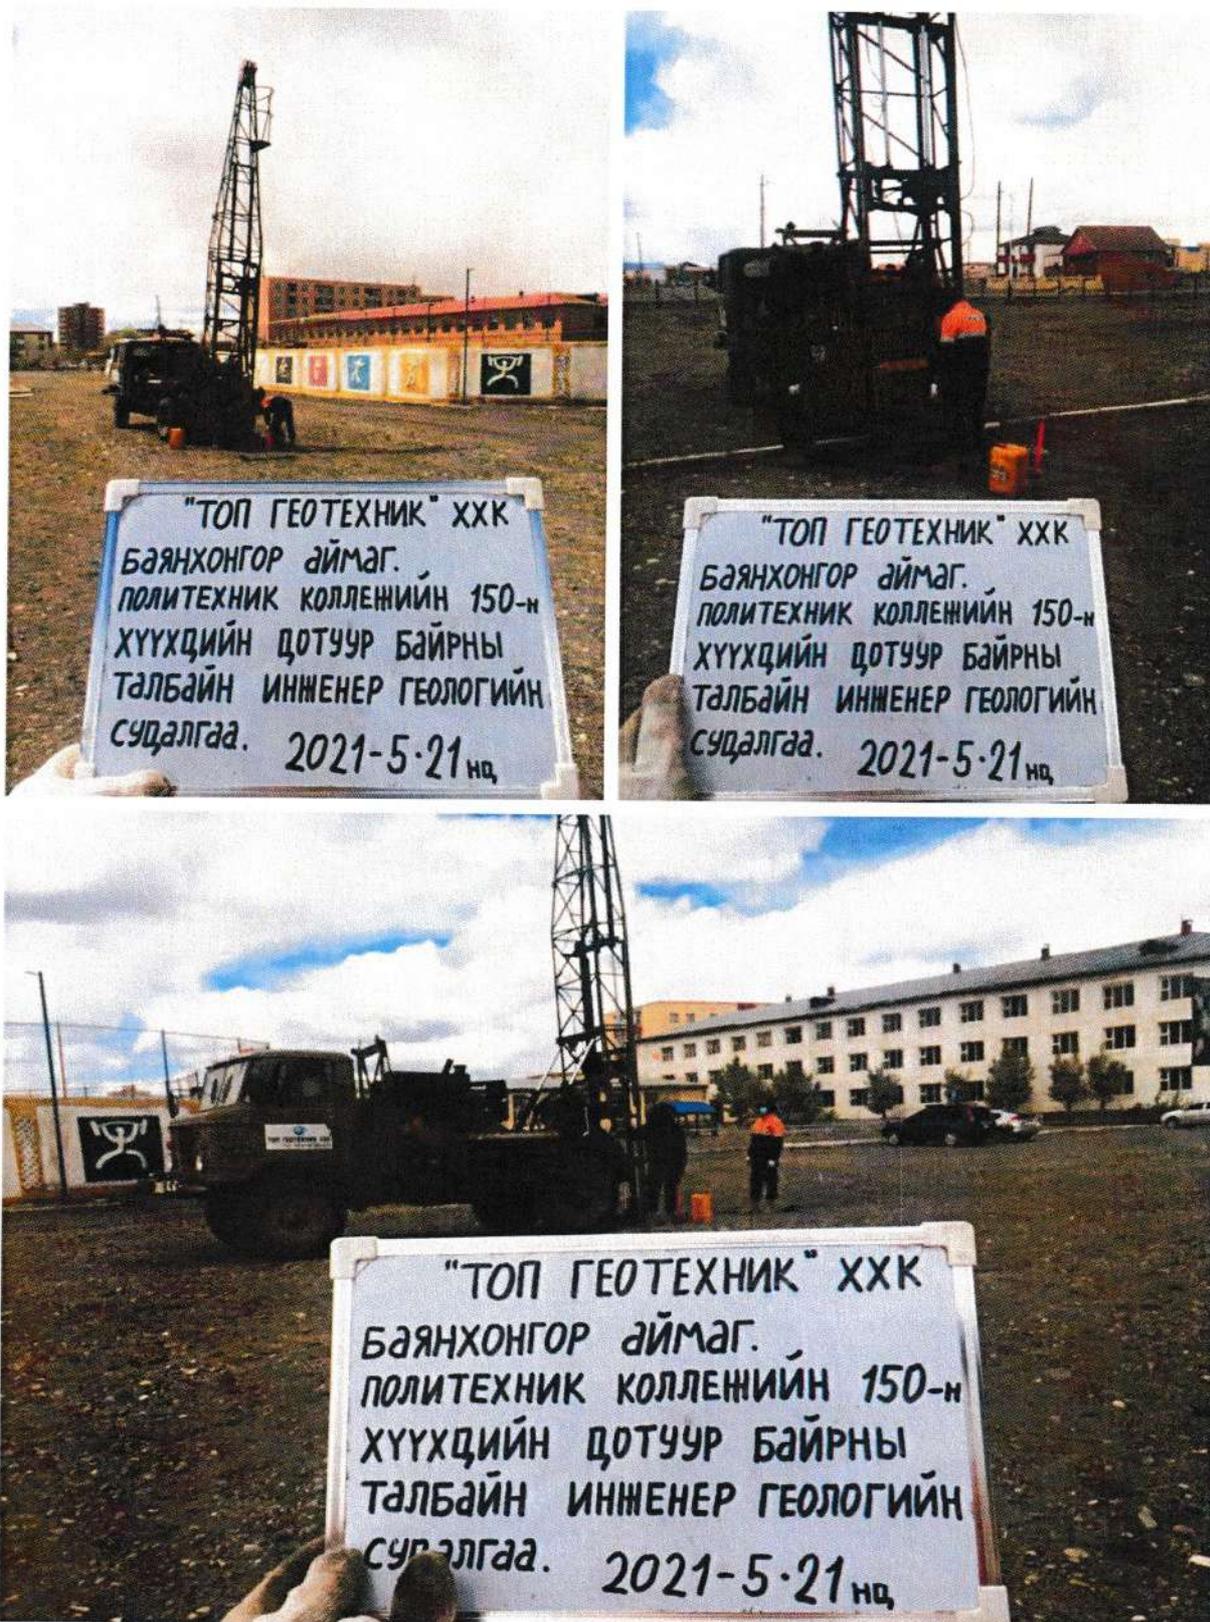
Хавсралт фото зураг №1  
ӨРӨМДЛӨГИЙН ҮЕИЙН ФОТО ЗУРАГ

Фото зураг: Өрөмдлөгийн явц болон барилга баригдах талбай, талбайд илэрсэн ул хөрс

Барилгын талбайн инженер-геологийн судалгааны хээрийн ажлыг 2021 оны 05 дугаар сарын 21-ны өдөр инженер-геологич Н.Ганзориг, Б.Очирван, өрмийн мастер Г.Батбаяр, У.Азжаргал нар ГАЗ-66 машин дээр суурилагдсан УГБ-50М маркийн өрмийн төхөөрөмжөөр 6.00 м гүнтэй 2 цооног нийт 12.00 т/м өрөмдөж, өрөмдлөгөөр илэрсэн ул хөрснөөс 6 дээж авч, ул хөрсний лабораторид лабораторийн инженер П.Туяа дээжийн физик шинж чанарын бүрэн шинжилгээ хийлээ. Хээрийн судалгааны явцад судалгааны талбайн байршил, орчны геологи, геоморфологи, гидрогеологийн талаар тэмдэглэл хийж, өрөмдсөн цооног тус бүрийн хөрсний бичиглэлийг үйлдэж дээжлэлт хийлээ.

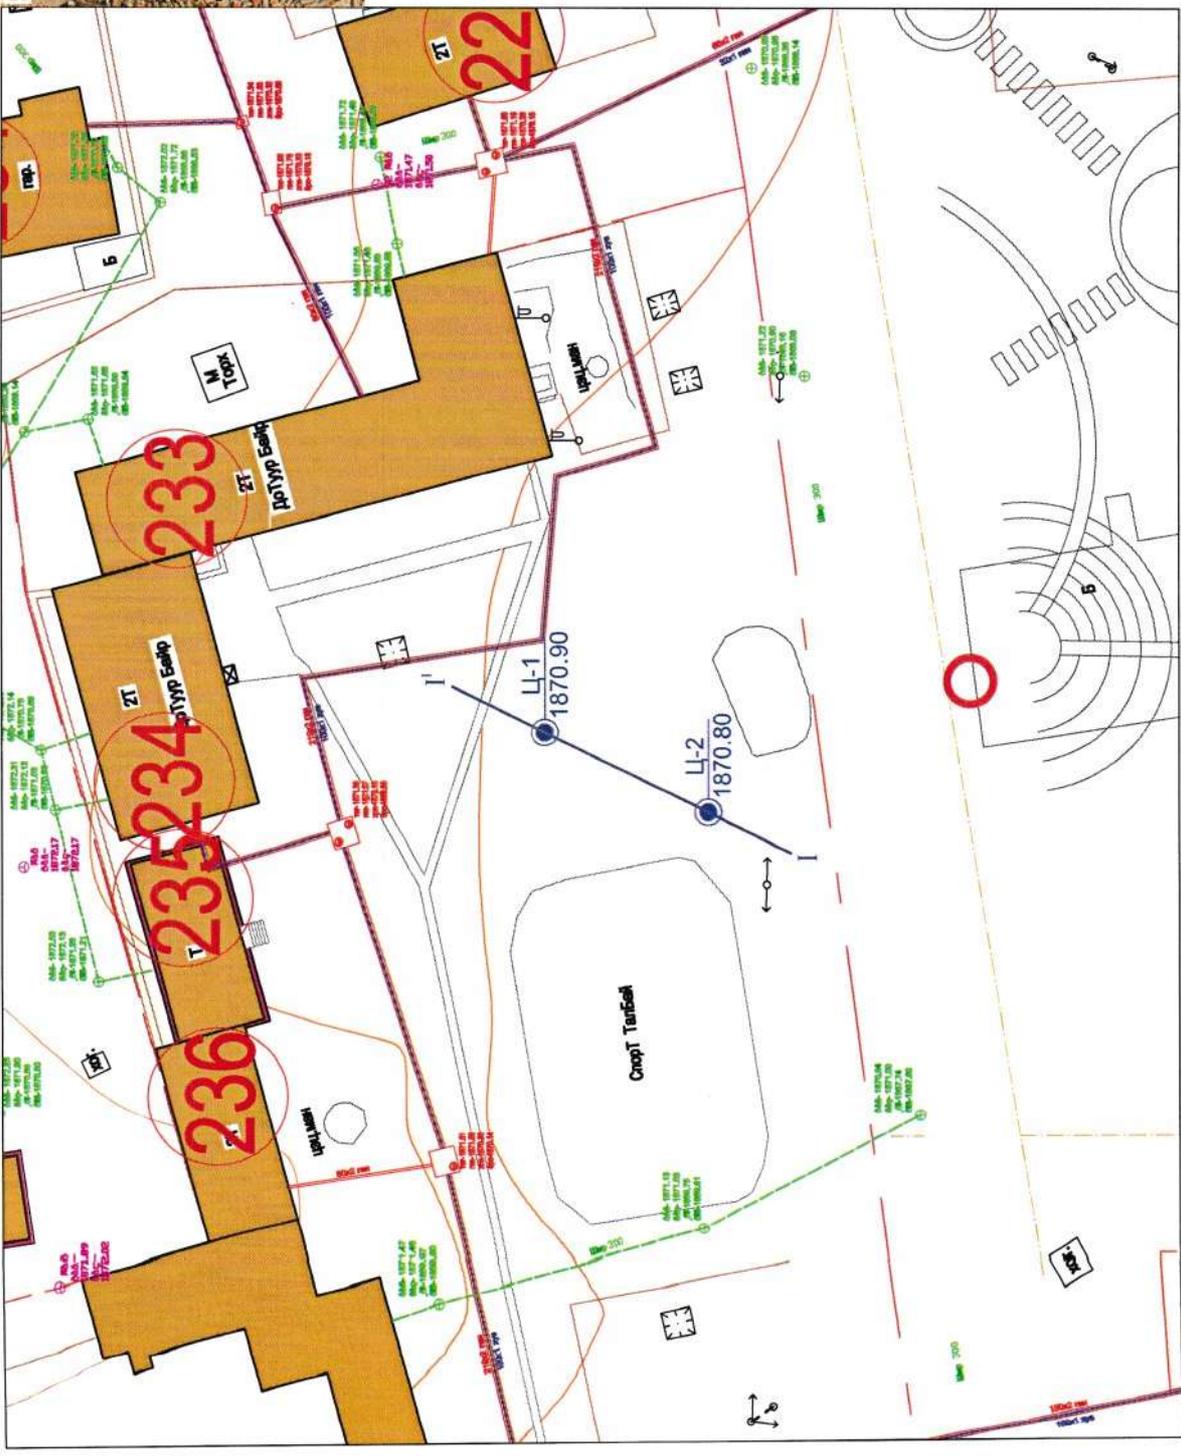
Төлөвлөж буй барилгын талбай ба өрөмдсөн  
цооногийн байршлын зураг

Захиалагчаас ирүүлсэн барилгын талбайн дэвсгэр зурагт өрөмдсөн цооногуудыг байрлуулж /хавсралт зураг №1/, цооногийн амсрын өндөржилтийг ойролцоогоор авав.

Д/ д	Цооно гийн дугаа р	Цооног ийн гүн (м)	Координат (UTM-WGS-84)		Өндөржи лт / ойролцоо /(м)	Ул хөрсний ус		Өрөмдсөн Он сар өдөр
			Х	у		Илэрсэн түвшин (м)	Тогтсон түвшин (м)	
1	Ц-1	6.00	632981.00	5116400.00	1870.90	4.00	4.00	2021-05-21
2	Ц-2	6.00	632973.00	5116377.00	1870.80	4.00	4.00	2021-05-21

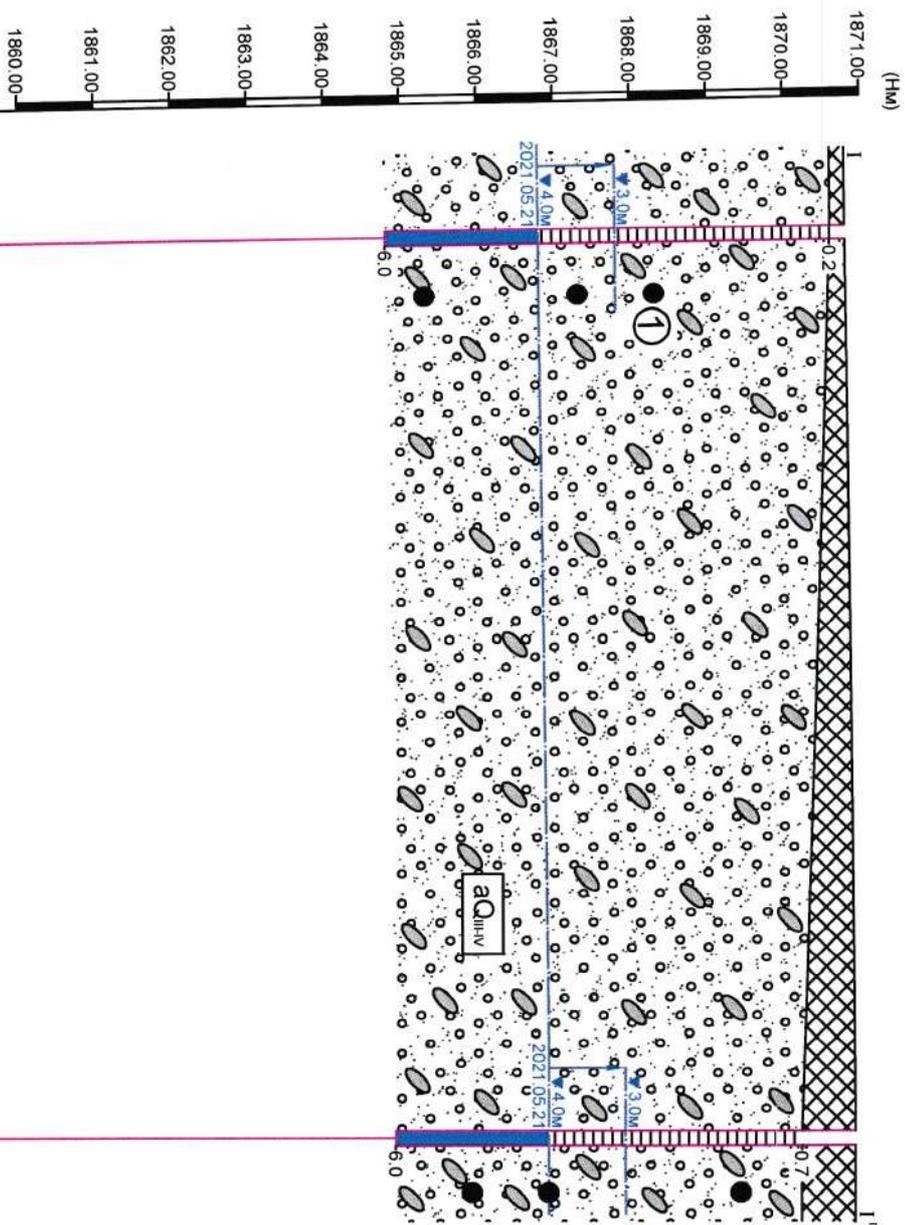
Инженер-геологийн зүсэлт зураг

Цооногийн дугаар	Ц-2	Ц-1
Амсрын ойролцоо өндөржилт, м	1870.80	1870.90
Цооног хоорондын зай, м	23.97

**Асгамал хөрс:** Хүний инженерийн үйл ажиллагаагаар үүссэн хар саарал өнгийн асгамал хөрс.

**Элсэн чигжээстэй хайрган ул хөрс /aQ<sub>III-IV</sub>/:** Цайвар шаргал өнгийн бага чийгтэйгээс усаар ханасан, Дээд-Орчин үеийн Дөрөвдөгчийн настай, аллювийн гаралтай элсэн чигжээстэй хайрган ул хөрс. /бул чулуу агуулсан/

Барилга барихаар төлөвлөж буй судалгааны талбайд асгамал хөрс 0.70-2.00 м-ийн зузаантай тархсан. Асгамал хөрсний доороос цайвар шаргал өнгийн, бага чийгтэйгээс усаар ханасан, аллювийн гаралтай, Дээд-Орчин үеийн Дөрөвдөгчийн настай элсэн чигжээстэй хайрган ул хөрс 6.00 метр хүртэл гүнд үргэлжилсэн байдалтай тархсан. Судалгааны талбайд илэрсэн хөрсний үеүдийн гүний тархалтыг инженер-геологийн зүсэлтээр үзүүлэв. /Хавсралт зураг №2/
