МОНГОЛ УЛС  
ИНЖЕНЕР-ГЕОЛОГИЙН  
“ТОП ГЕО ТЕХНИК” ХХК

Архив №2023/174

**БАЯНХОНГОР АЙМАГ БАЯНХОНГОР СУМ 1-Р БАГ,  
НИЙГМИЙН ДААТГАЛЫН ХЭЛТСИЙН БАРИЛГЫН  
ЗУРАГ ТӨСӨЛ БОЛОВСРУУЛАХАД ЗОРИУЛСАН  
ИНЖЕНЕР ГЕОЛОГИЙН СУДАЛГААНЫ ДҮГНЭЛТ**

/Ажлын зургийн шатанд зориулав/

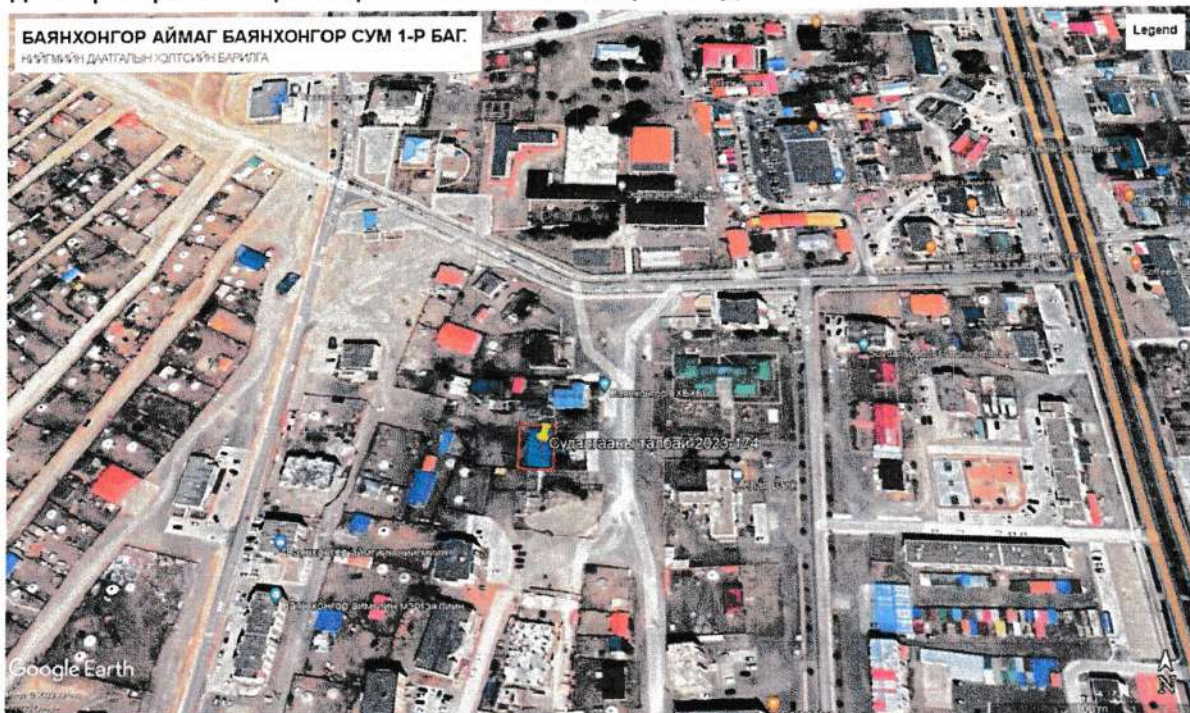
/Фото зураг №1. Барилга төлөвлөж буй талбай, масштабгүй/

Судалгааны талбай нь Баянхонгор аймгийн Баянхонгор сумын 1-р багийн нутаг дэвсгэрт байрлах бөгөөд уг талбайд 18.00 x 15.00 м хэмжээтэй зoorьтой 3 давхар барилга барихаар төлөвлөжээ. Хавсралт зураг №1.
