**[СОЛОНГОТЫН ДАВААНЫ ЦЭВДЭГТ  
ИНЖЕНЕР-ГЕОЛОГИЙН СУДАЛГААНЫ  
АЖЛЫН ТАЙЛАН]**

Солонготын давааны 12 км замын трассын дагуух инженер-геологи, инженер-цэвдэг судлал,  
геофизикийн хэмжилтийн үр дүнгээс гарсан тайлан

**Архангай, Завхан аймгийн хилийн зааг  
Солонготын давааны авто зам дээр гүйцэтгэсэн  
Георадарын зураглалын  
ажлын тайлан**

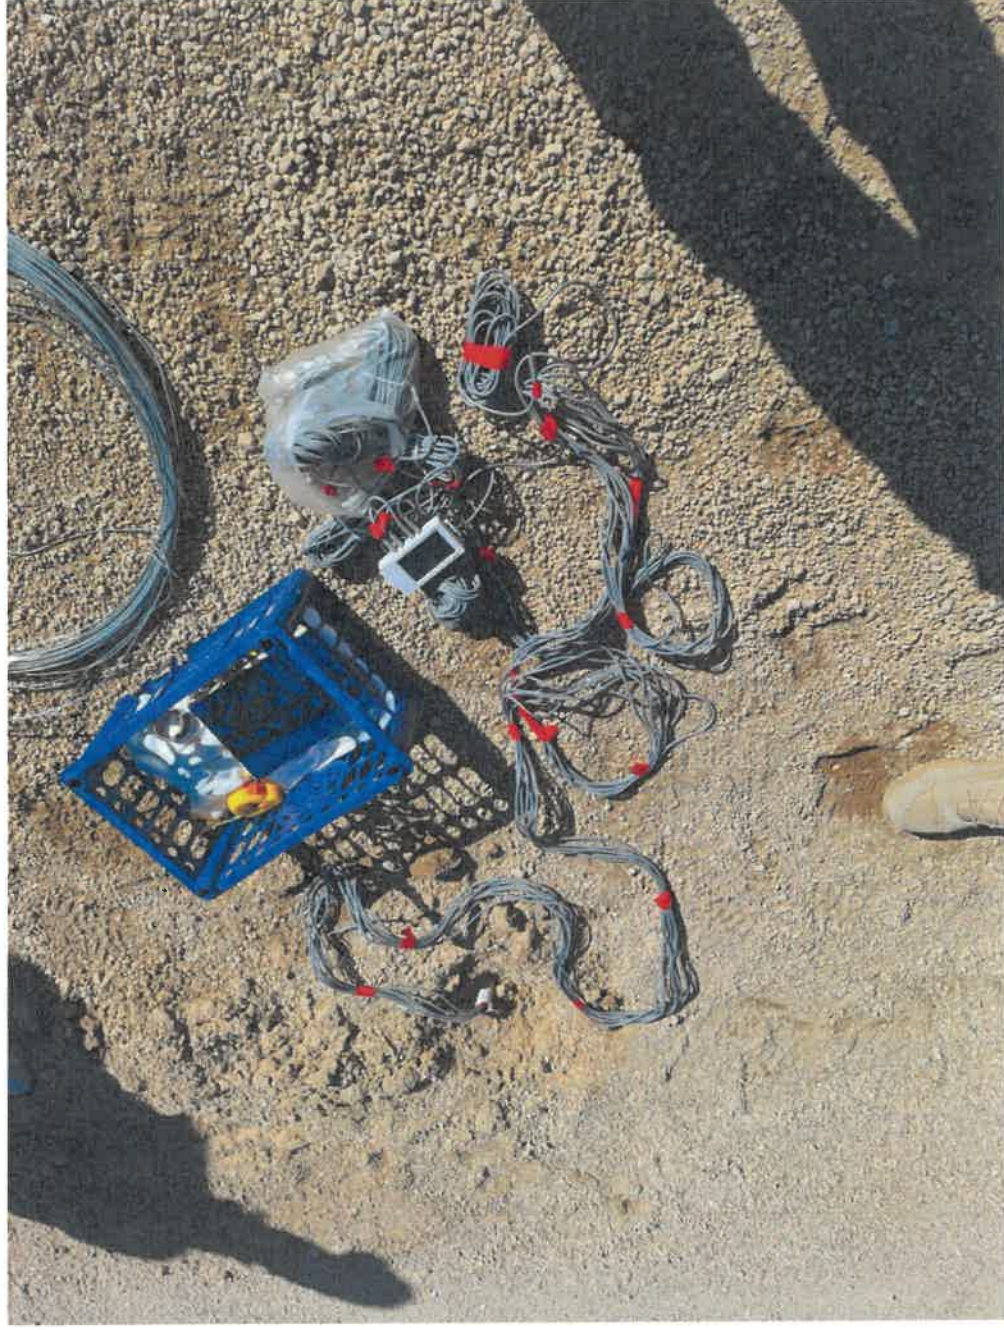
Хавсралт зураг 3. Цооногийн температур хэмжилт

Тусгайлан тоногдосон хоолойд температурын хэмжилтийг 0.5м алхамтай хийв.

2023 оны 10 сарын 21-22 ны өдрүүдэд цооног № 02, 11, 13, 15-д 50 см-ын алхамтай температурын хэмжилтийг хийв (Хавсралт зураг 3).

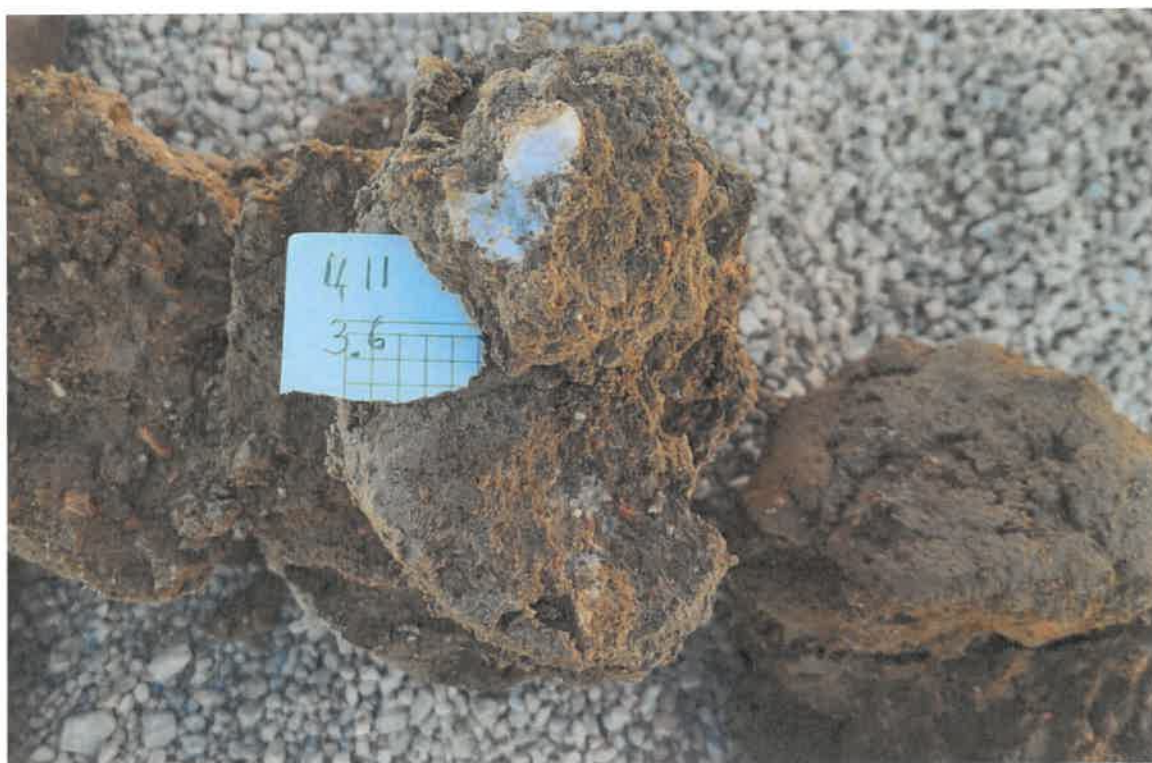
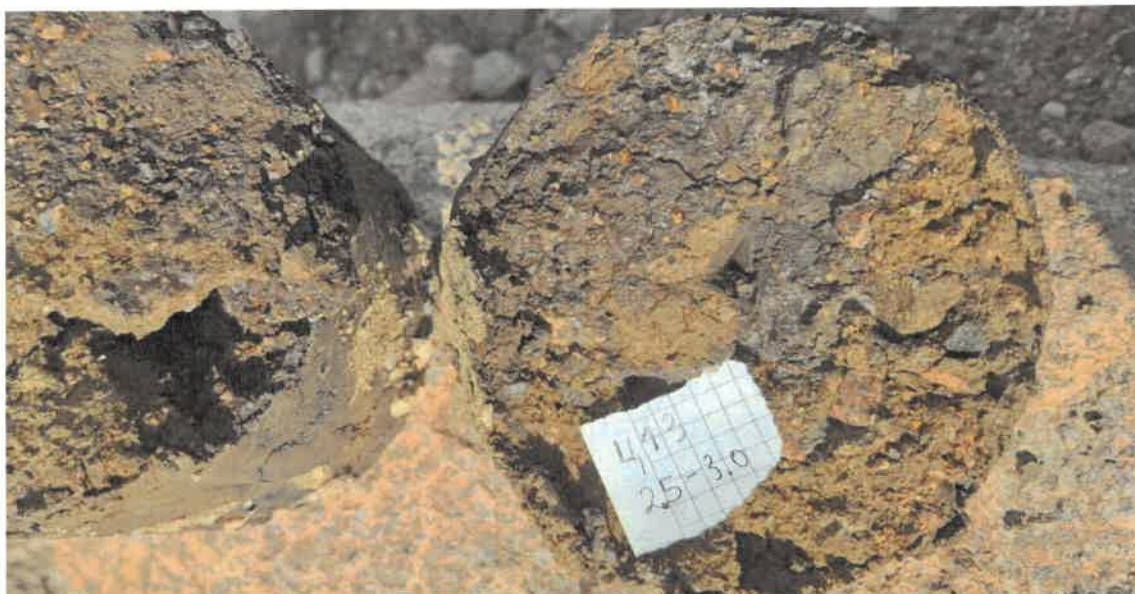
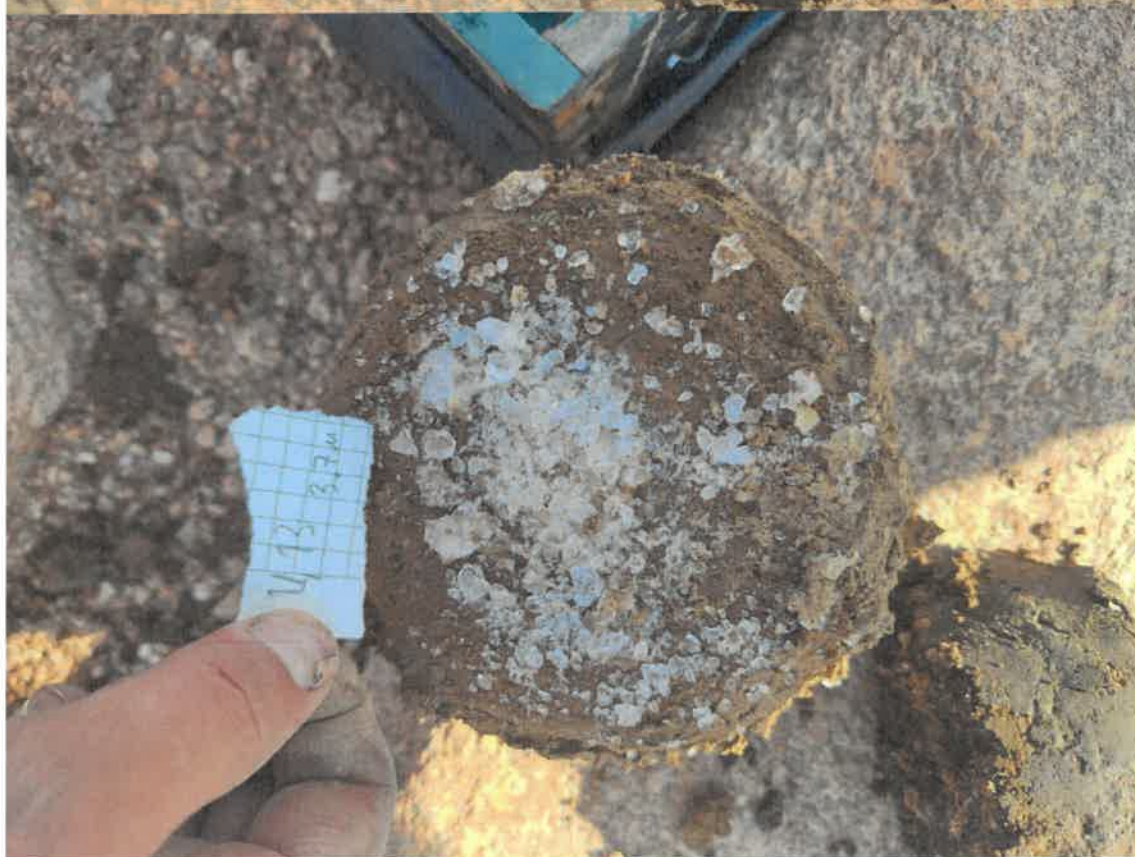
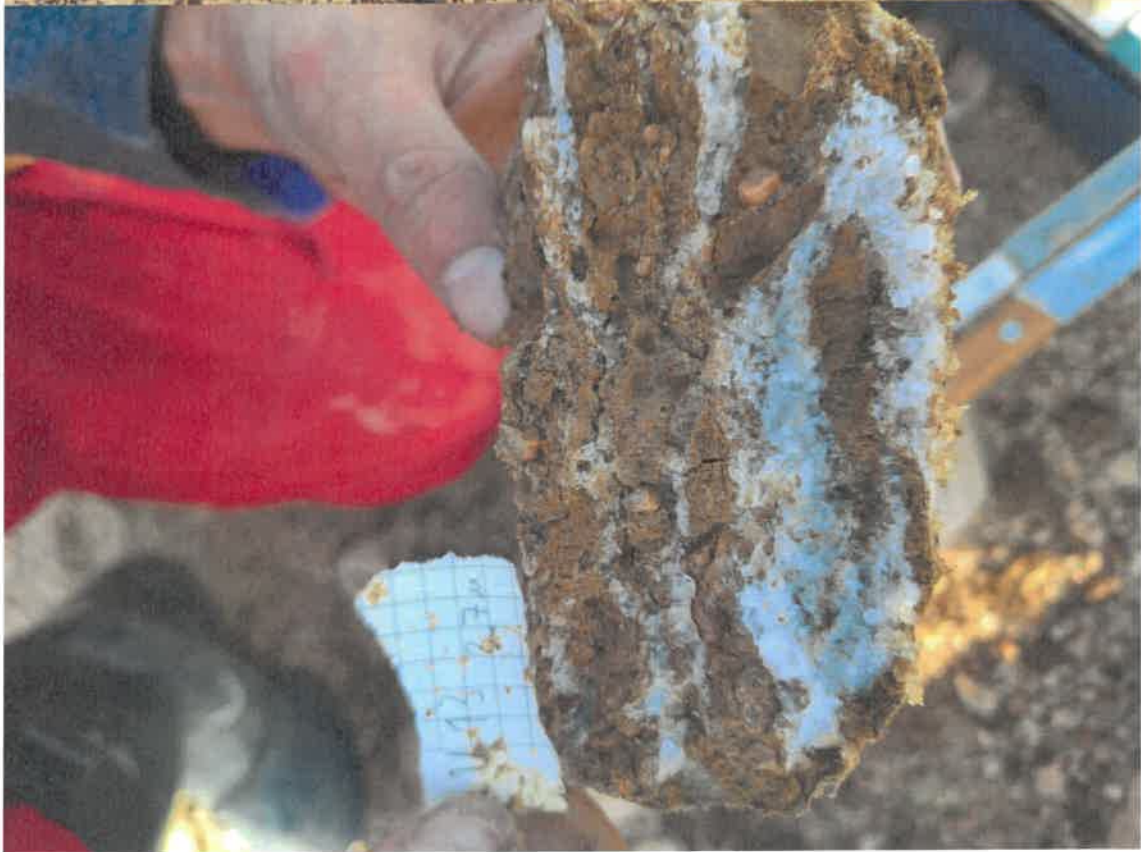
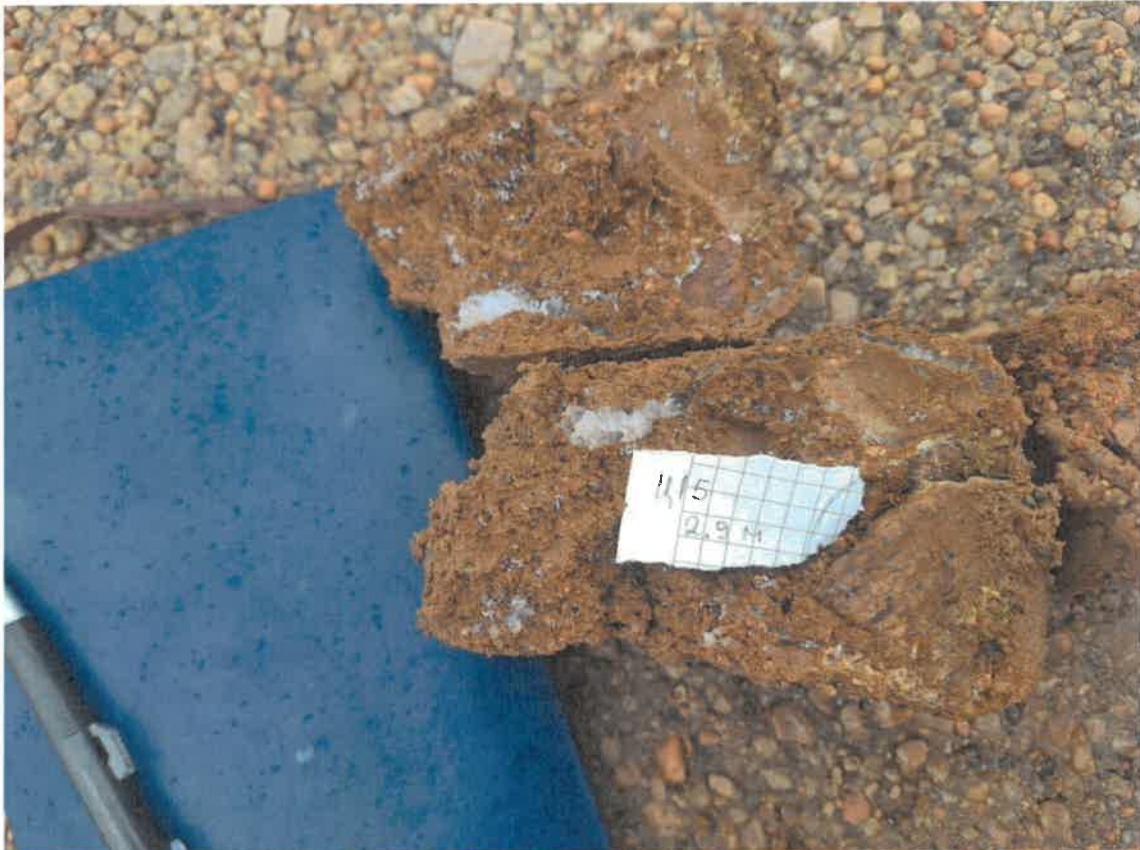
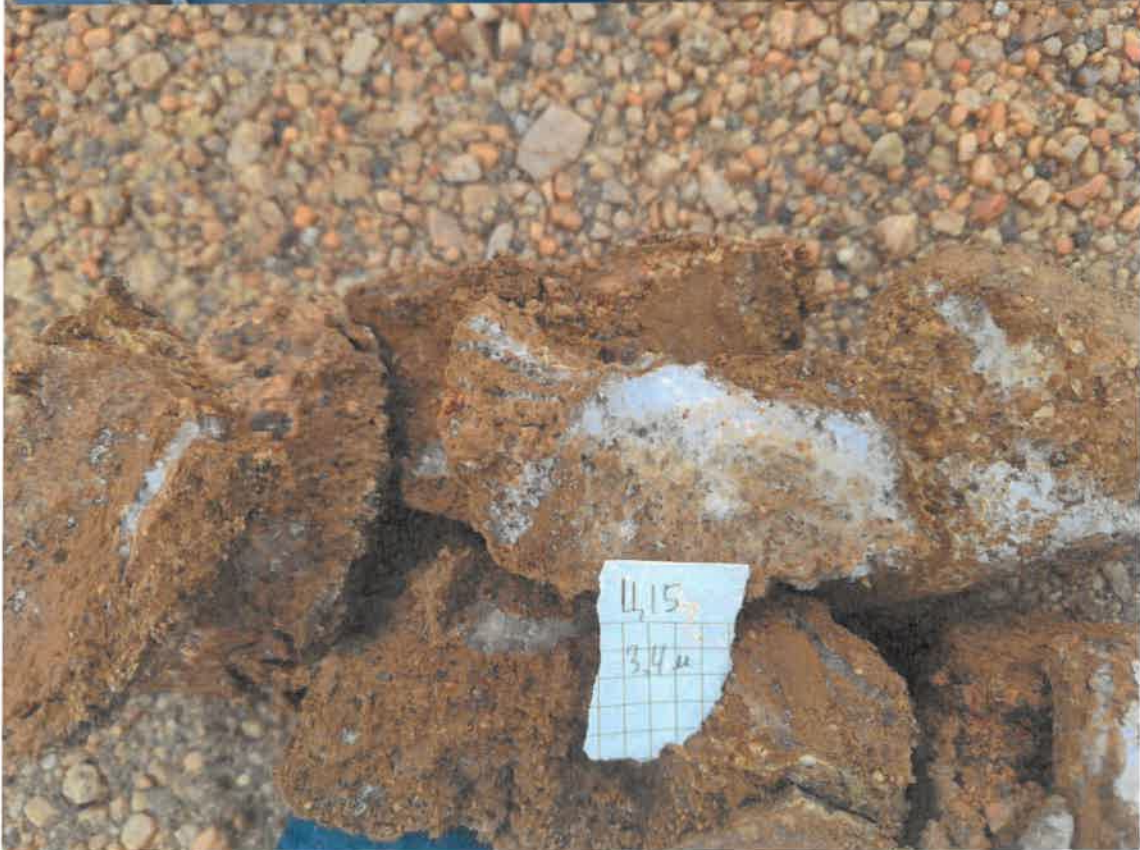
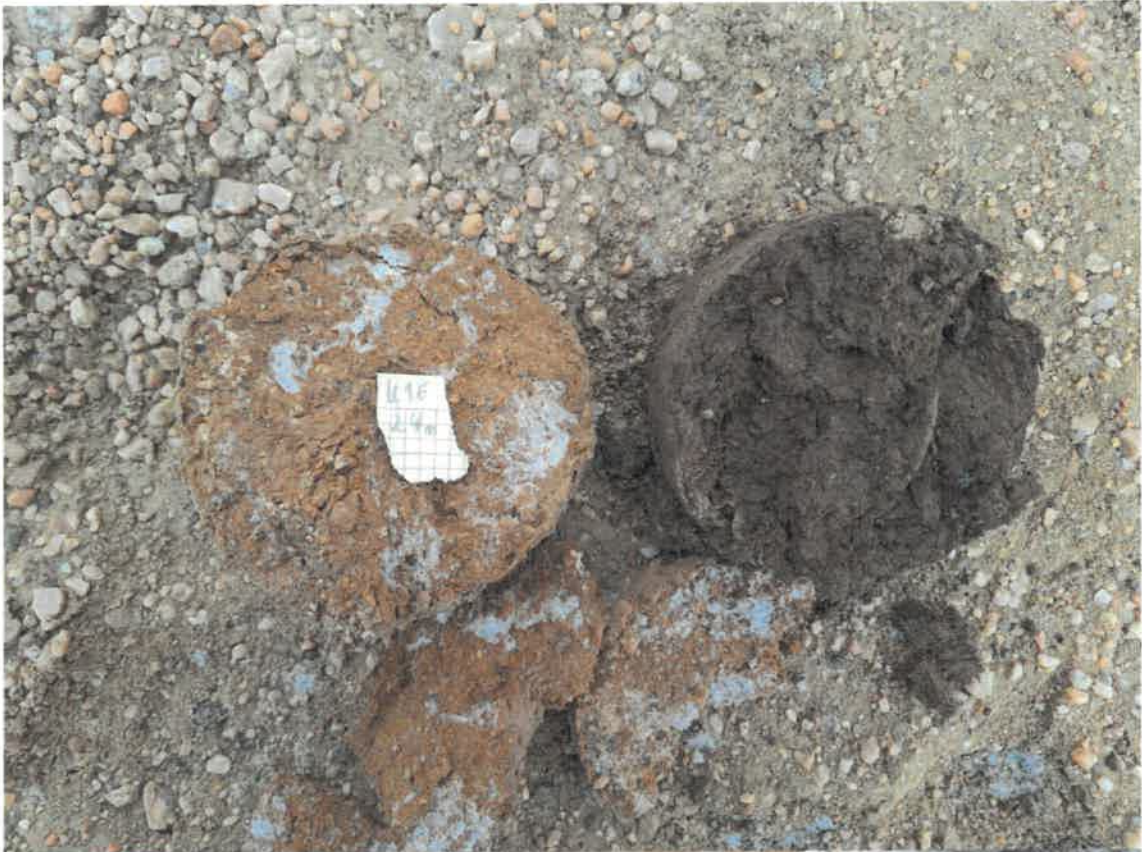
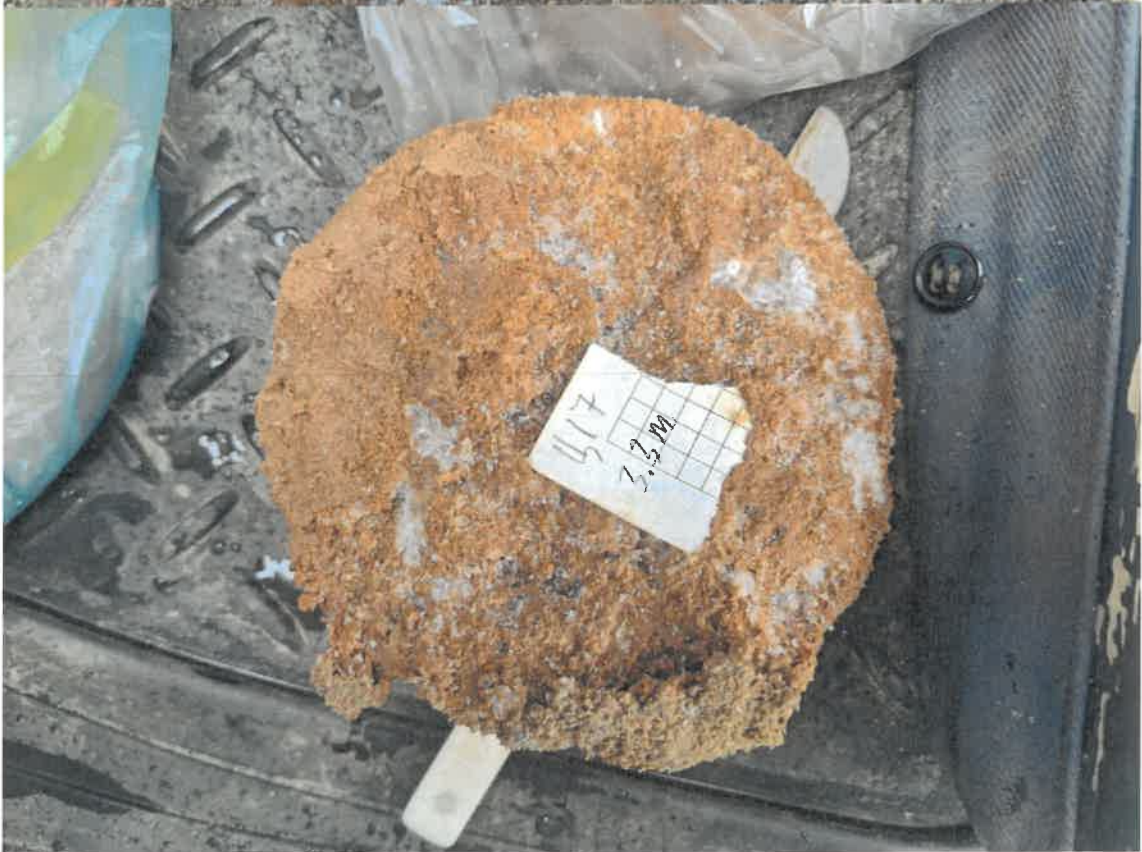
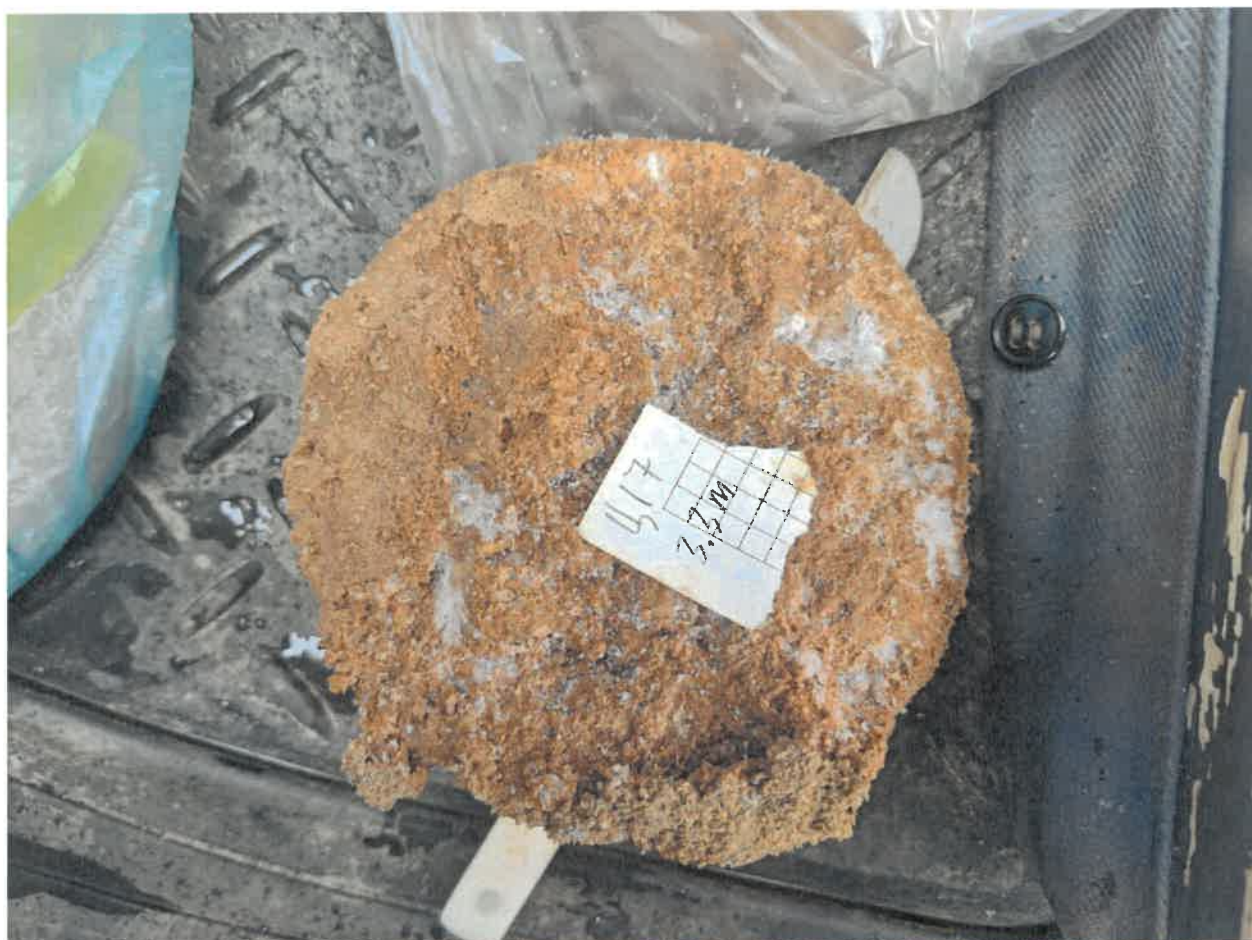
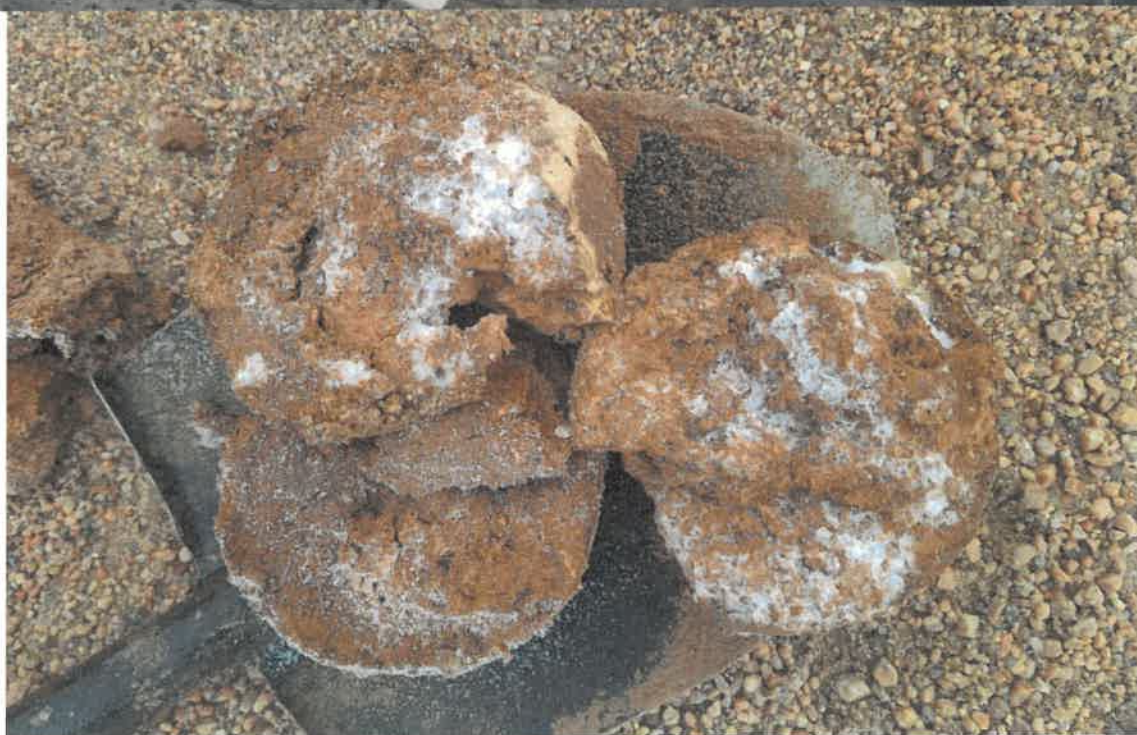
**Хавсралт-5. Цэвдгийн дээжүүд**

Дээрх цооногуудад илэрсэн цэвдэг нь цулдмал (массив), бүрхүүл (корковая), жигд бус үелсэн криотекстуртай болно (Хавсралт зураг 5 (фото)).

Дунд гүүрнээс давааны орой хэсэг хүртэл чийг, намагтай, зарим хэсэгт хүлэрт намагтай болно. Үүнтэй холбоотойгоор тухайн хэсэгт цэвдэг хөрс чулуулгийн дээд давхарт сегрегацийн мөсөн үе давхарга үүсэх нөхцөлтэй (Хавсралт зураг 5).

үүссэн. 17-р цооногийн 3.4 м гүний дээжид чөлөөт суулт тодорхойлоход 1 м цэвдэг хөрс гэсэхэд 19.35 см суулт үүссэн (Хавсралт зураг 5).

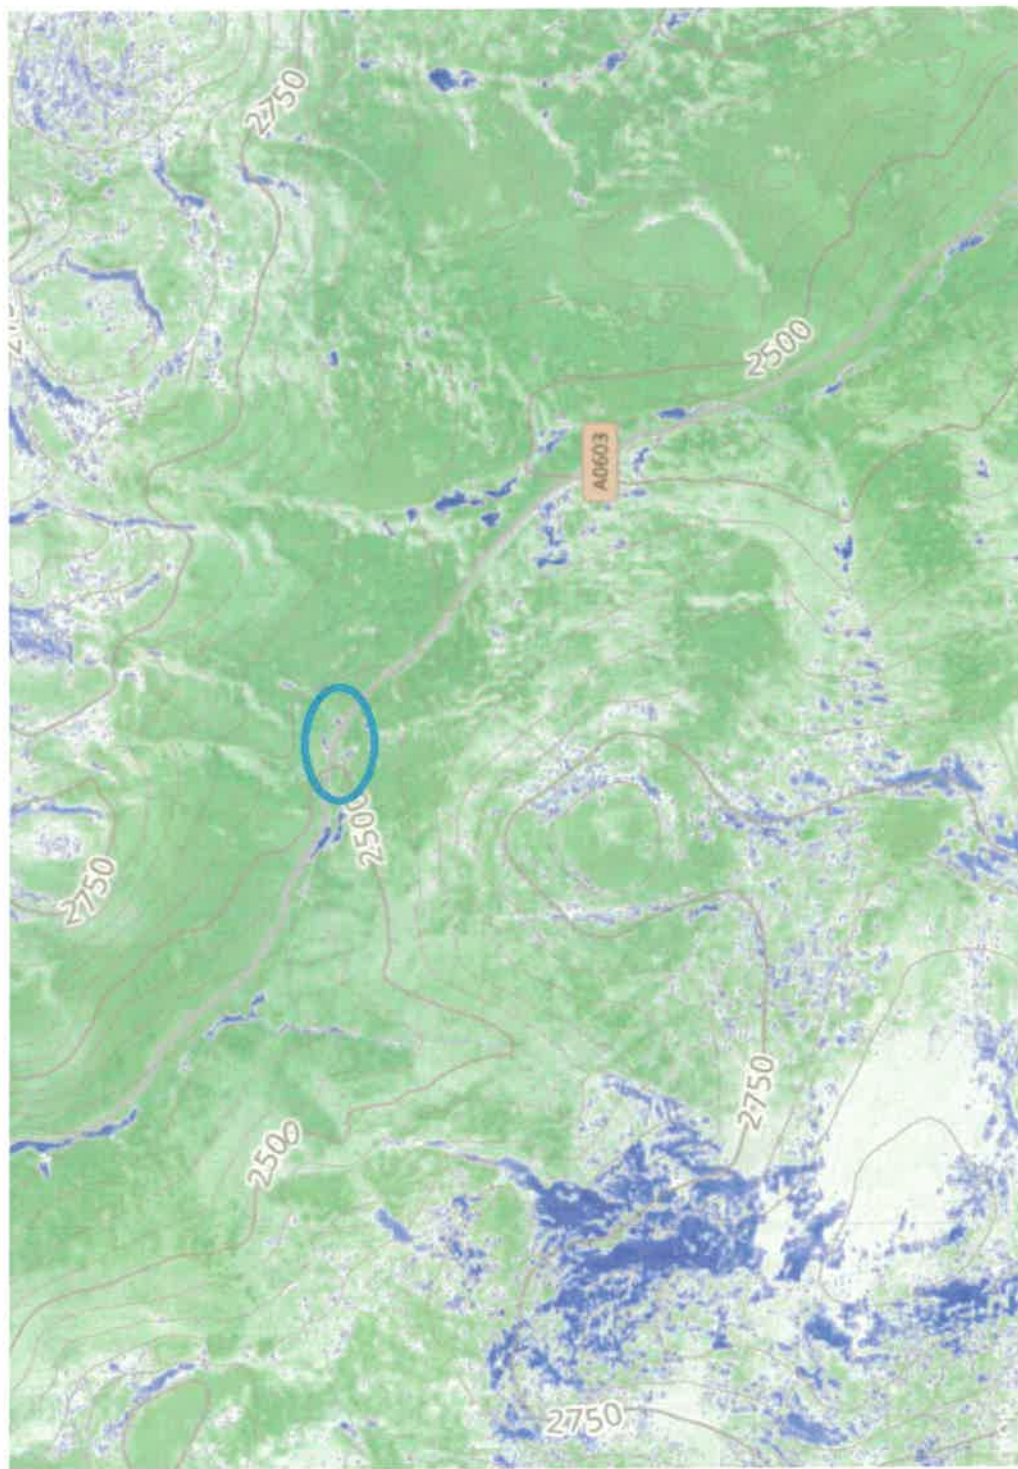
Хавсралт зураг 66. Халиа тошин үүсдэг хэсэг

Хавсралт зурагт үзүүлсэнээр замын трассын дагуу хэд хэдэн хэсэгт халиа тошин үүсдэг бөгөөд 3 хэсэгт замын трасстай давхацсан байна. Хоёр нь гүүрэн доор үүссэн халиа бол давааны оройн хэсэгт газрын дээд хэсгээс ирж байгаа гольдролын дагуу өвлийн улиралд халиа үүсэж зарим хур ихтэй жил замын зорчих хэсгийг давж халиалах боломжтой байна (Хавсралт зураг 6б).

○ Халиа тошин замын зорчих хэсэгт үүсэх боломжтой хэсэг

5. Давааны оройн хэсгийн халиа тошин үүсдэг хэсэгт улирлын гэсэлтийн давхаргын доод хэсэгт дулаалгатай хоолой суурилуулах замаар халиаг замын трассаас зайлуулах шаардлагатай.

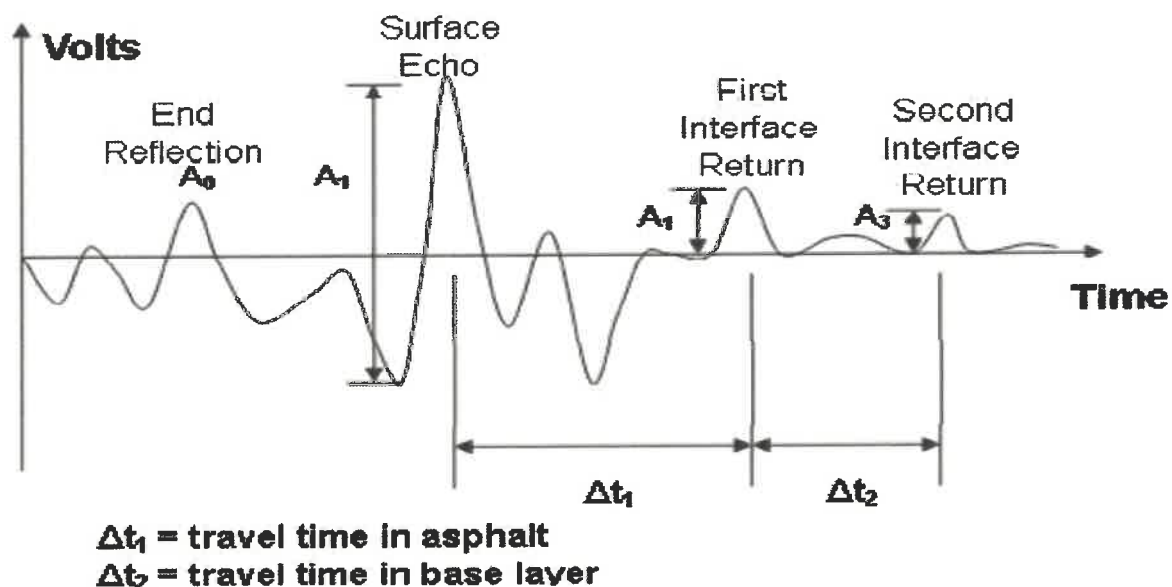
Георадарын тандалтын 95% нь 2 туйлт ойлтын аргачлалд тулгуурлан гүйцэтгэгддэг бөгөөд дамжуулагчаас тухайн орчинд цахилгаан импульсуудыг тодорхой давтамжтайгаар цацдаг ба цахилгааны шинж чанрын хувьд ялгаатай хөрсний үе давхрага болон биетийн заагаас цахилгаан соронзон долгион ойж хүлээн авагчид бүртгэгдэх хугацааг тэмдэглэх замаар хэмжилт гүйцэтгэгдэнэ (Зураг 1). Хоёр туйлт

Зураг 1. Георадарын сигналын зураг.  $A_1$ - $A_3$  нь биетийн хил заагаас ойж буй сигналын амлитуд.

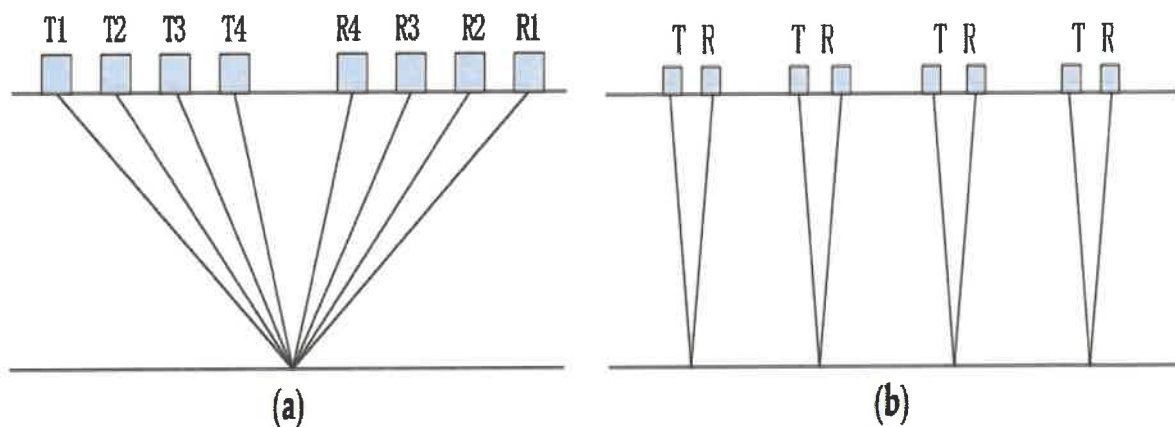
ойлтын аргачлал нь дотроо 2 ангилалд хуваагдах бөгөөд Common Offset (CO) буюу дамжуулагч болон хүлээн авагч антен хоорондын зай нь тогтмол (Зураг 2б) байдаг хэмжилтийн аргачлал нь хэмжилтийг илүү хурдан гүйцэтгэж, зураглах боломжтой байдаг. Харин Common Mid-Point (CMP) буюу дамжуулагч болон хүлээн авагч антен хоорондын зай нь тогтмол бус (Зураг 2а) байдаг хэмжилтийн аргачлал нь зөвхөн голын төв цэг дээрх 1 хэмжээст гүний утгыг өндөр нарийвчлалтай тодорхойлдог бөгөөд дээрхи хоёр аргуудыг хослон хэрэглэсэнээр георадарын зураглал нь илүү өндөр үр дүнтэй болдог.

Зураг 2. Георадарын хэмжилтийн төрлүүд. а) CMP-Common Mid-Point буюу дамжуулагч болон хүлээн авагч антен хоорондын зай нь тогтмол бус бөгөөд өндөр нарийвчлалтай 1 хэмжээст хэмжилтийн аргачлал, б) CO- Common Offset буюу дамжуулагч болон хүлээн авагч антен хоорондын зай нь тогтмол хэмжилтийн аргачлал.

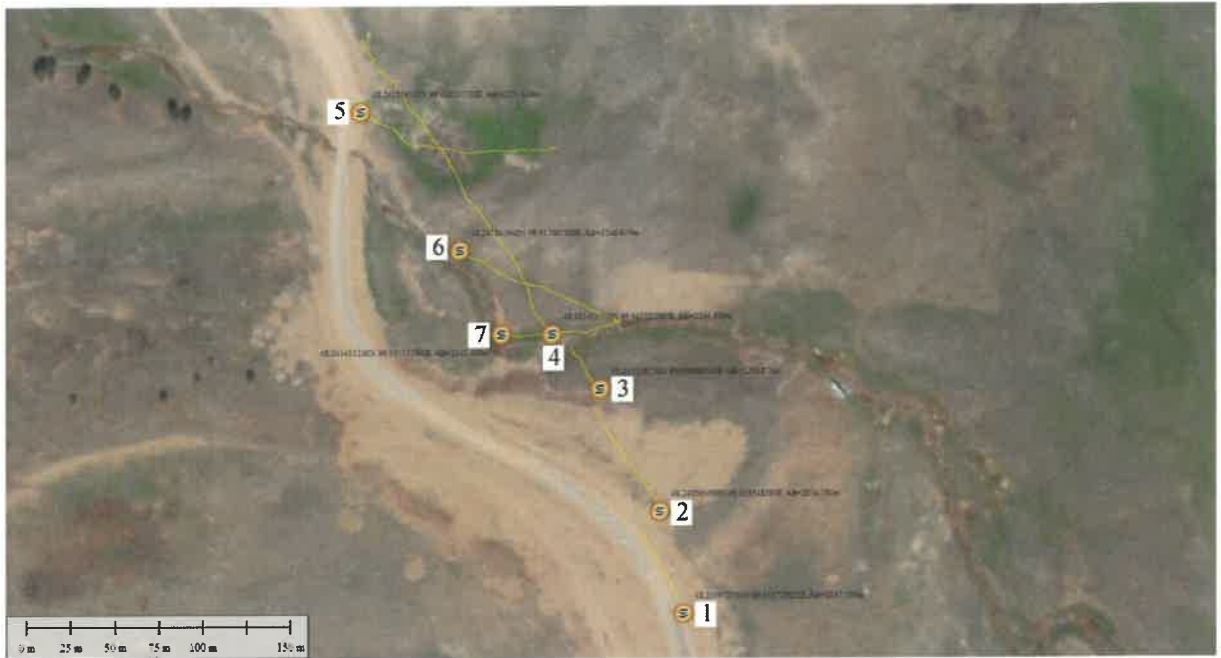
*Зураг 3. Эхний талбай ба георадарын хэмжилт хийсэн зүсэлтүүдийн байрлал болон дугаарлалтын зураг. Шар шугам нь зүсэлтийн байрлал, S нь эхлэлийн цэг болно.*

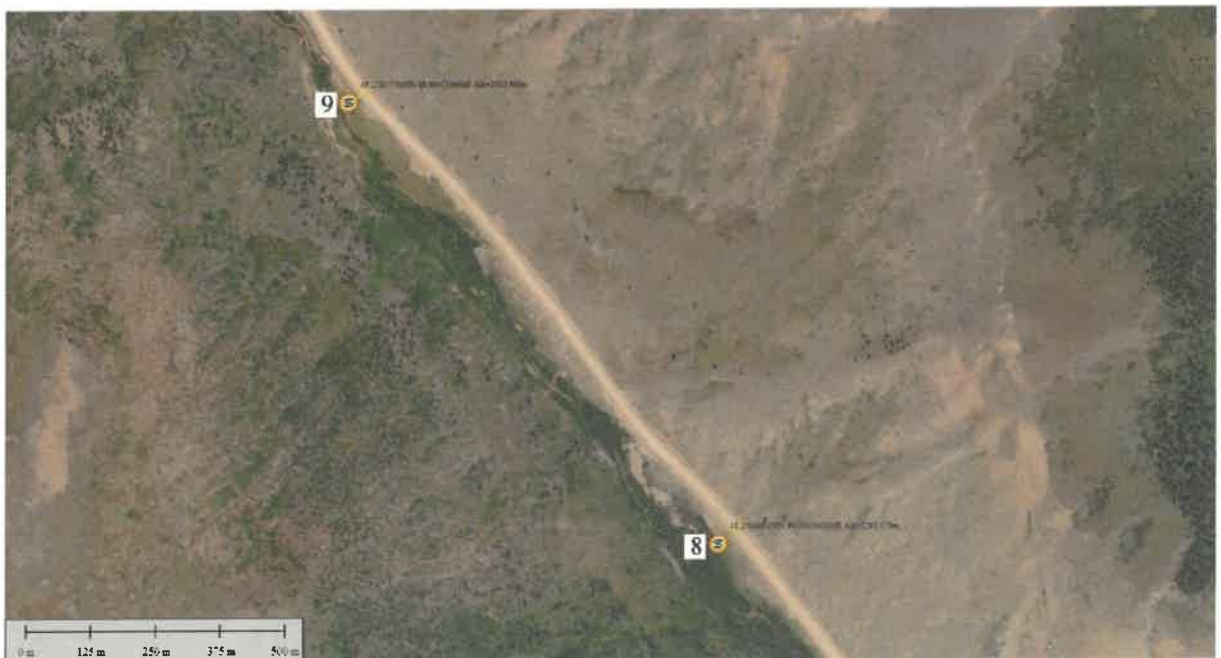
*Зураг 4. Хоёр дахь талбай ба георадарын хэмжилт хийсэн зүсэлтүүдийн байрлал болон дугаарлалтын зураг. Шар шугам нь зүсэлтийн байрлал, S нь эхлэлийн цэг болно.*

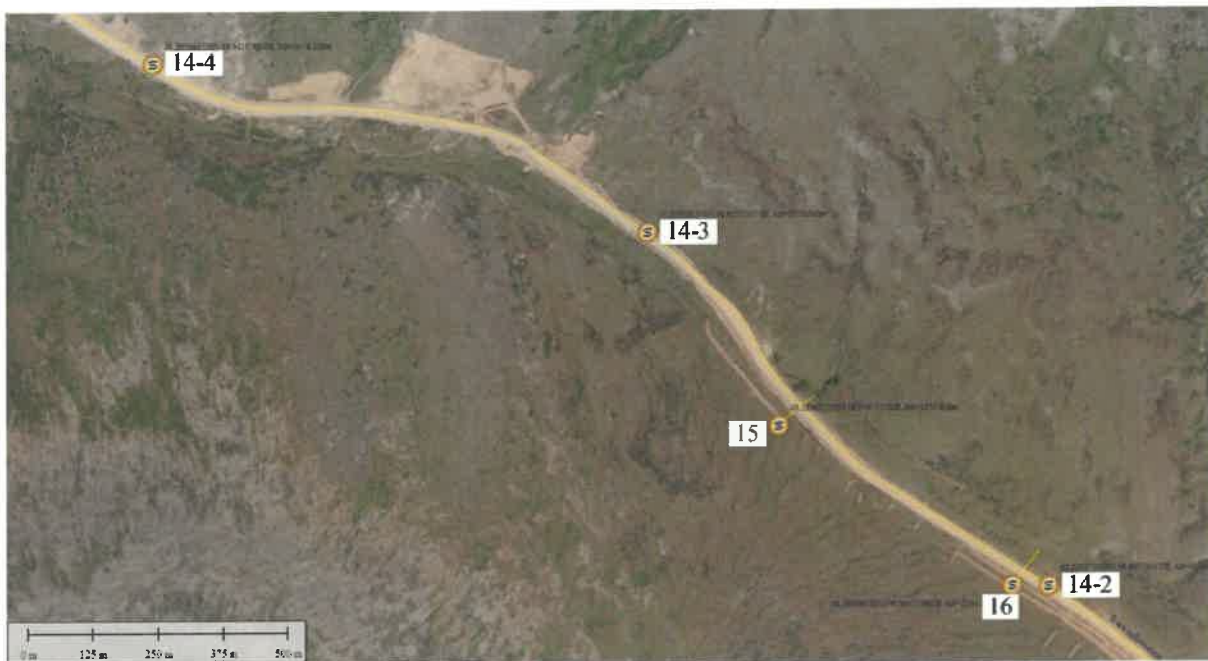
Зураг 7. Тав дахь талбай ба георадарын хэмжилт хийсэн зүсэлтүүдийн байрлал болон дугаарлалтын зураг. Шар шугам нь зүсэлтийн байрлал, S нь эхлэлийн цэг болно.

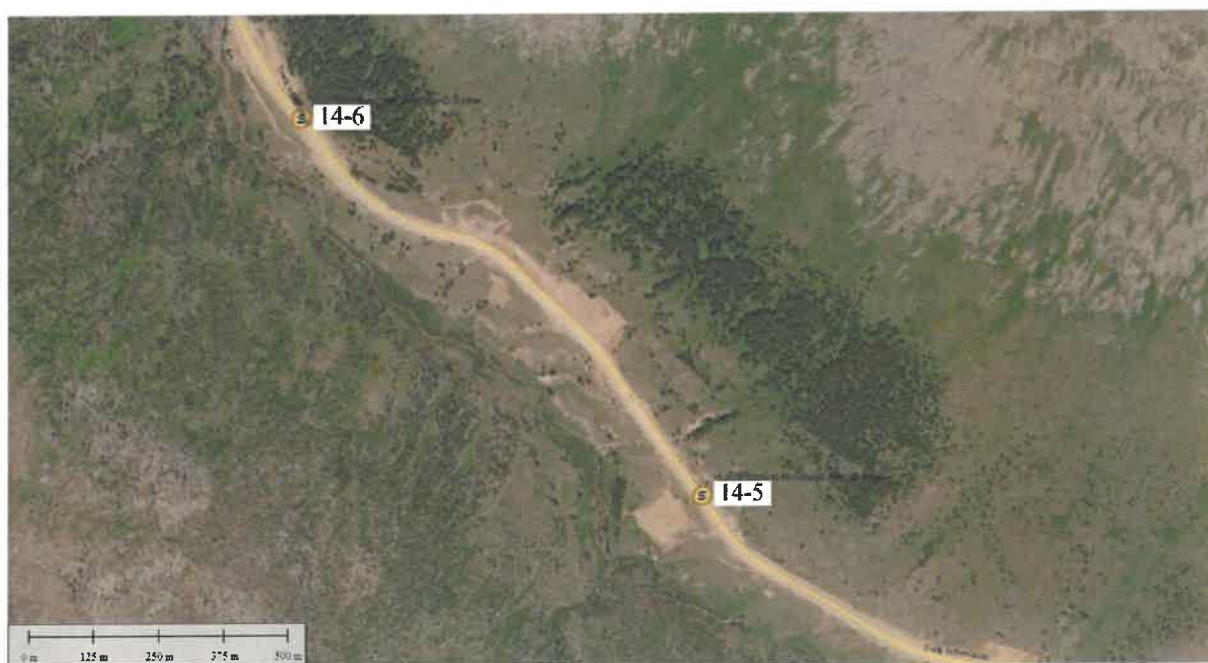
Зураг 8. Зургаа дахь талбай ба георадарын хэмжилт хийсэн зүсэлтүүдийн байрлал болон дугаарлалтын зураг. Шар шугам нь зүсэлтийн байрлал, S нь эхлэлийн цэг болно.

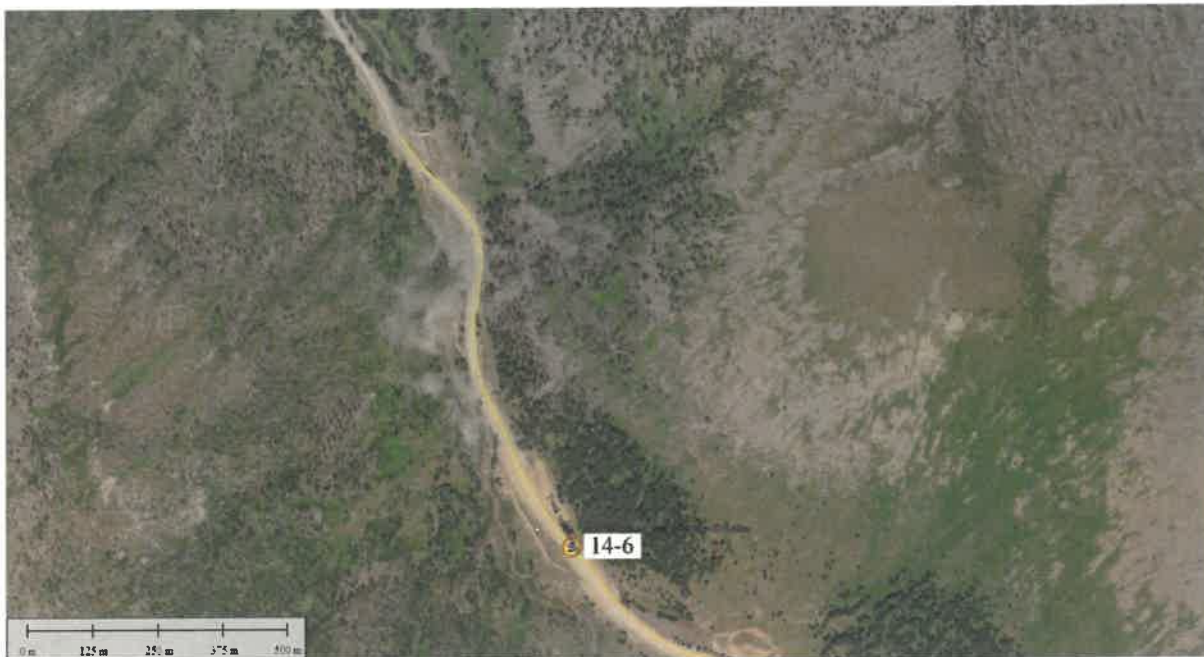
*Зураг 9. Долоо дахь талбай ба георадарын хэмжилт хийсэн зүсэлтүүдийн байрлал болон дугаарлалтын зураг. Шар шугам нь зүсэлтийн байрлал, S нь эхлэлийн цэг болно.*

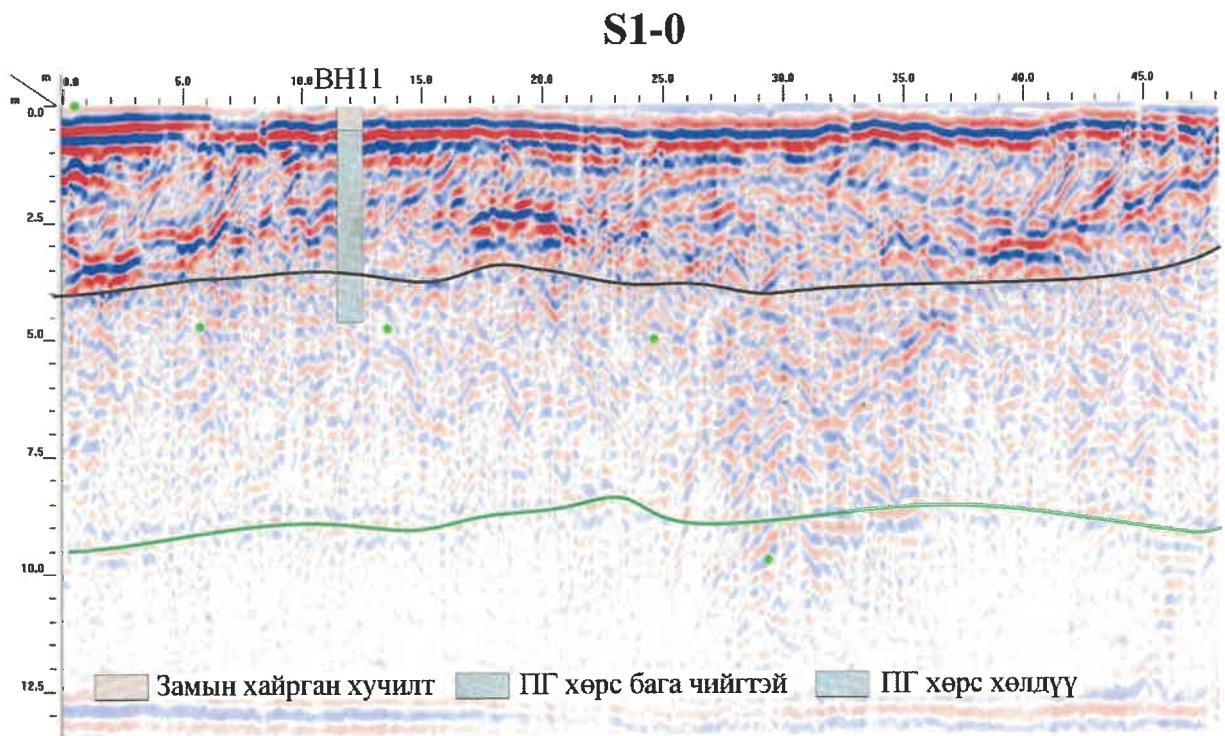
Зураг 10. Судалгааны талбай дээр гүйцэтгэсэн хөндлөн зүсэлт-1 ийн 200МГц антений үр дүнгийн зураглал болон өрмийн мэдээлэлтэй дамхиулан тайлал хийсэн байдал. Хар муруй нь гүний цэвдгийн тархалтын хил зааг, ногоон муруй нь үндсэн ул чулуулгийн хилийг, ногоон цэгүүд нь бул чулуу болон томхон биетийн байрлэлыг зааж байгаа болно.

Ул чулуулгийн хил заагийг тайлал хийсэн зурагнууд дээр зураглаж харуулахыг зорьсон бөгөөд энэ ногоон шугам нь үндсэн ул чулуулгийн түвшин бөгөөд зарим өрөмдлөгийн цооногт тэмдэглэгдсэн ул чулуулаг нь байгалийн хүчин зүйлийн нөлөөнд буюу хувиралд орж эвдэгдсэн, ул чулуулгийн дээд хэсэг байх магадлалтай юм. Энэхүү үр дүнгээс харвал үндсэн ул чулуулгийн гүн 3м ээс 10м -ийн хооронд хэлбэлзэж байна.

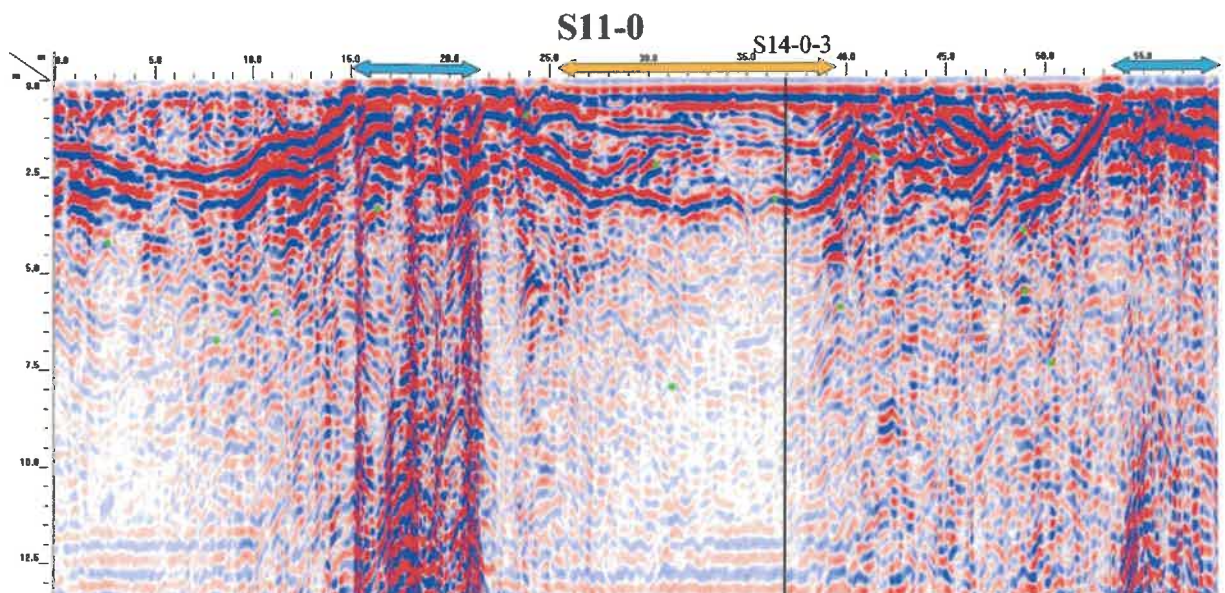
Зураг 11. Судалгааны талбай дээр гүйцэтгэсэн хөндлөн зүсэлт-11 ийн 200МГц антений үр дүнгийн зураглал болон өрмийн мэдээлэлтэй дамхиулан тайлал хийсэн байдал. Хар муруй нь гүний цэвдгийн тархалтын хил зааг, харин босоо хар шугам нь замын дагуу зүсэлттэй огтлолцож байгаа хэсгийг, хөх сум нь хөрсний устай хэсгийг, улбар шар сум нь замын гадаргууг тус бүр зааж байгаа болно.

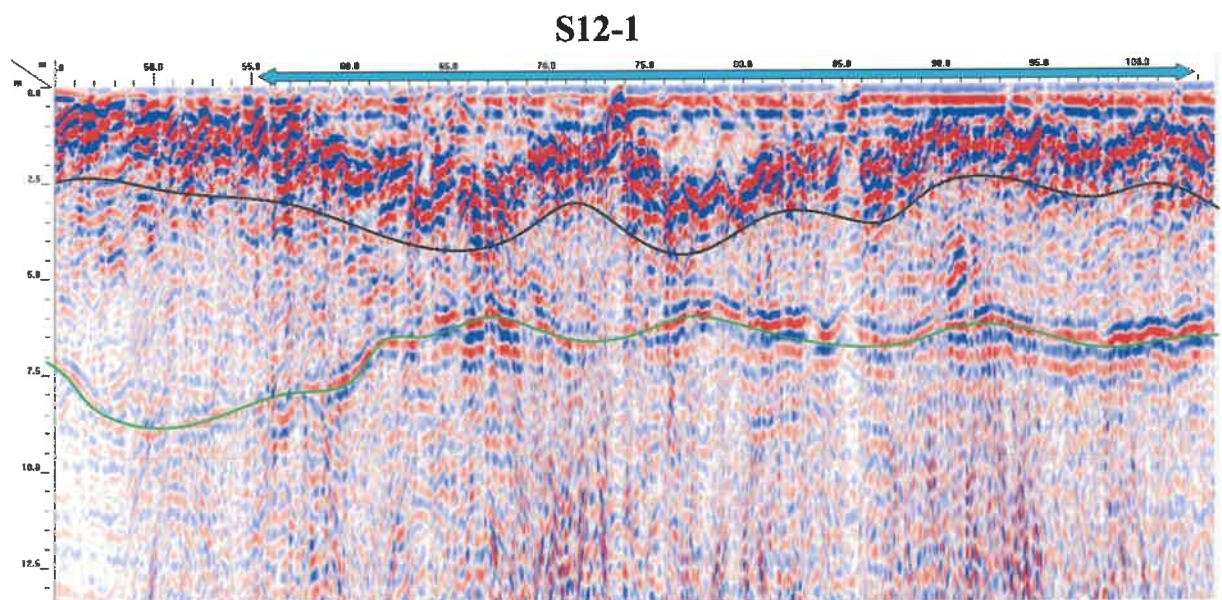
Зураг 13. Судалгааны талбай дээр гүйцэтгэсэн хөндлөн зүсэлт-12 ийн 200МГц антений үр дүнгийн зураглал. Хар муруй нь гүний цэвдгийн тархалтын хил зааг, харин босоо хар шугам нь замын дагуу зүсэлттэй огтлолцож байгаа хэсгийг, ногоон муруй нь үндсэн ул чулуулгийн хилийг, хөх сум нь хөрсний устай хэсгийг, улбар шар сум нь замын гадаргууг тус бүр зааж байгаа болно.

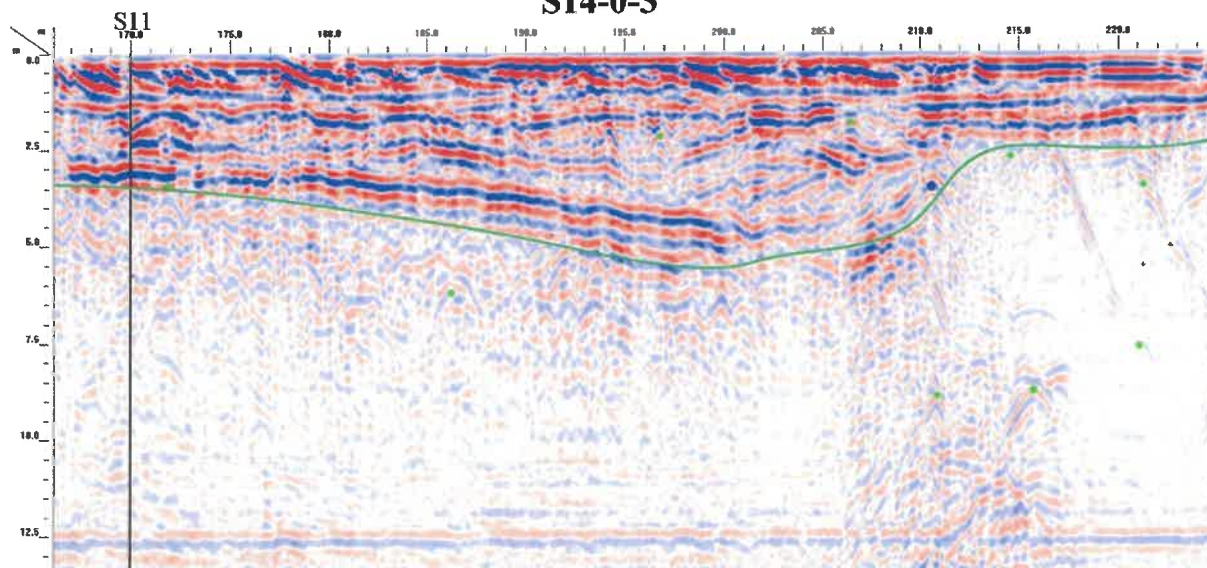
### S14-0-3

Зураг 15. Судалгааны талбай дээр гүйцэтгэсэн дагуу зүсэлт-14 ийн эхний нэг км-ийн 200МГц антений үр дүнгийн зураглал. Хар муруй нь гүний цэвдгийн тархалтын хил зааг, ногоон муруй нь үндсэн ул чулуулгийн хилийг, харин босоо хар шугам нь замын дагуу зүсэлттэй огтлолцож байгаа хэсгийг тус бүр зааж байгаа болно.

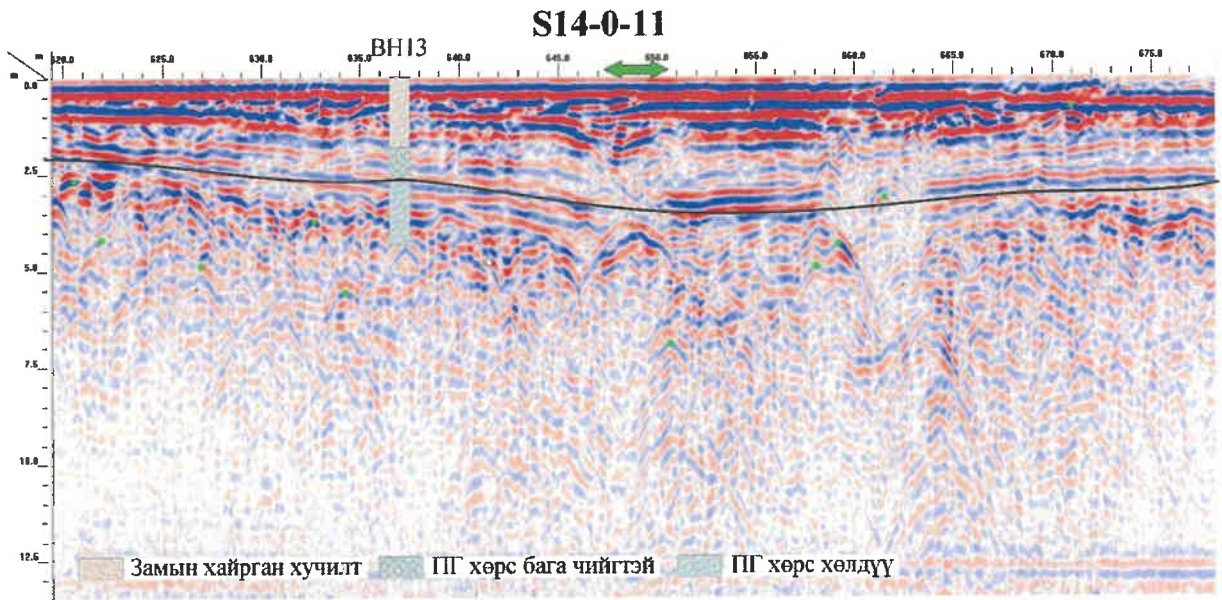
Зураг 16. Судалгааны талбай дээр гүйцэтгэсэн дагуу зүсэлт-14 ийн эхний нэг км-ийн 200МГц антений үр дүнгийн зураглал болон өрмийн мэдээлэлтэй дамхцуулан тайлал хийсэн байдал. Хар муруй нь гүний цэвдгийн тархалтын хил зааг, ногоон сум нь замын далан дотор хийгдсэн ус зайлуулах хоолой болон гүүрний байрлалыг тус бүр зааж байгаа болно.
