**[СОЛОНГОТЫН ДАВААНЫ ЦЭВДЭГТ  
ИНЖЕНЕР-ГЕОЛОГИЙН СУДАЛГААНЫ  
АЖЛЫН ТАЙЛАН]**

Солонготын давааны 12 км замын трассын дагуух инженер-геологи, инженер-цэвдэг судлал,  
геофизикийн хэмжилтийн үр дүнгээс гарсан тайлан

**Архангай, Завхан аймгийн хилийн зааг  
Солонготын давааны авто зам дээр гүйцэтгэсэн  
Георадарын зураглалын  
ажлын тайлан**

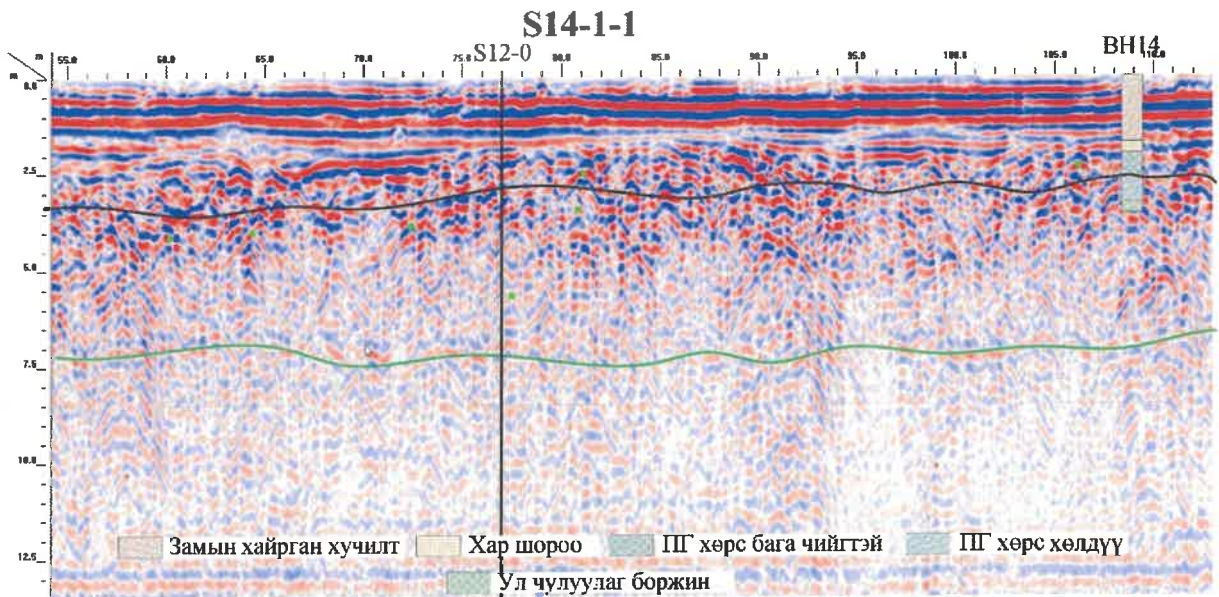
Зураг 17. Судалгааны талбай дээр гүйцэтгэсэн дагуу зүсэлт-14 ийн хоёр дахь км-ийн 200МГц антений үр дүнгийн зураглал. Хар муруй нь гүний цэвдгийн тархалтын хил зааг, ногоон муруй нь үндсэн ул чулуулгийн хилийг, харин босоо хар шугам нь замын дагуу зүсэлттэй огтлолцож байгаа хэсгийг тус бүр зааж байгаа болно.

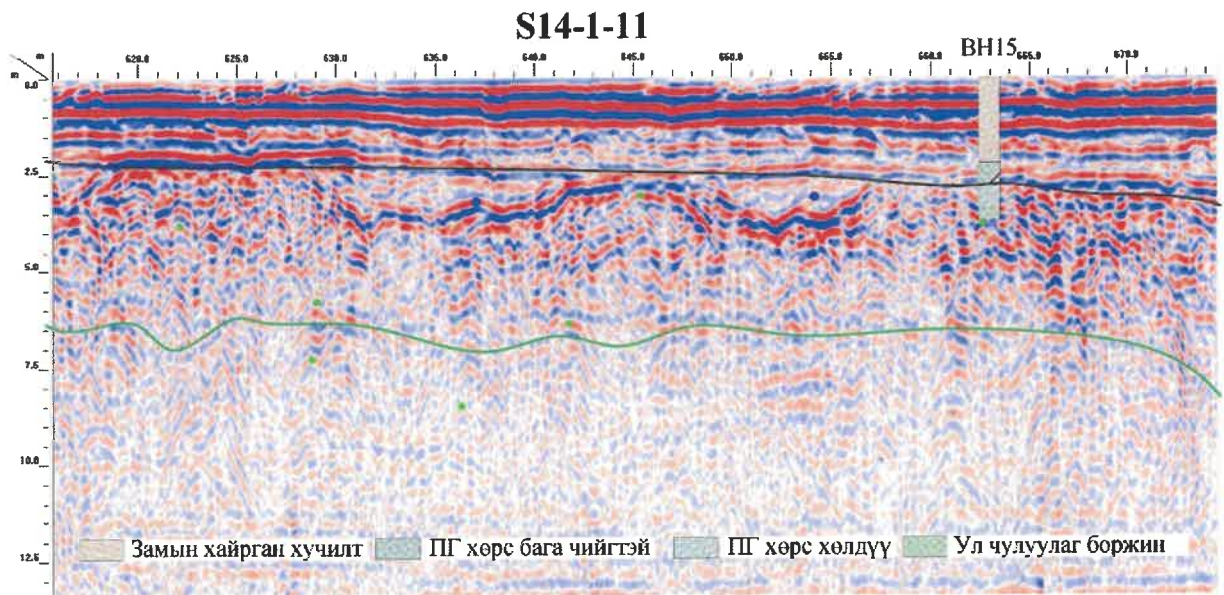
Зураг 18. Судалгааны талбай дээр гүйцэтгэсэн дагуу зүсэлт-14 ийн хоёр дахь км-ийн 200МГц антений үр дүнгийн зураглал болон өрмийн мэдээлэлтэй дамхиулан тайлал хийсэн байдал. Хар муруй нь гүний цэвдгийн тархалтын хил заагыг, ногоон муруй нь үндсэн ул чулуулгийн хилийг зааж байгаа болно.

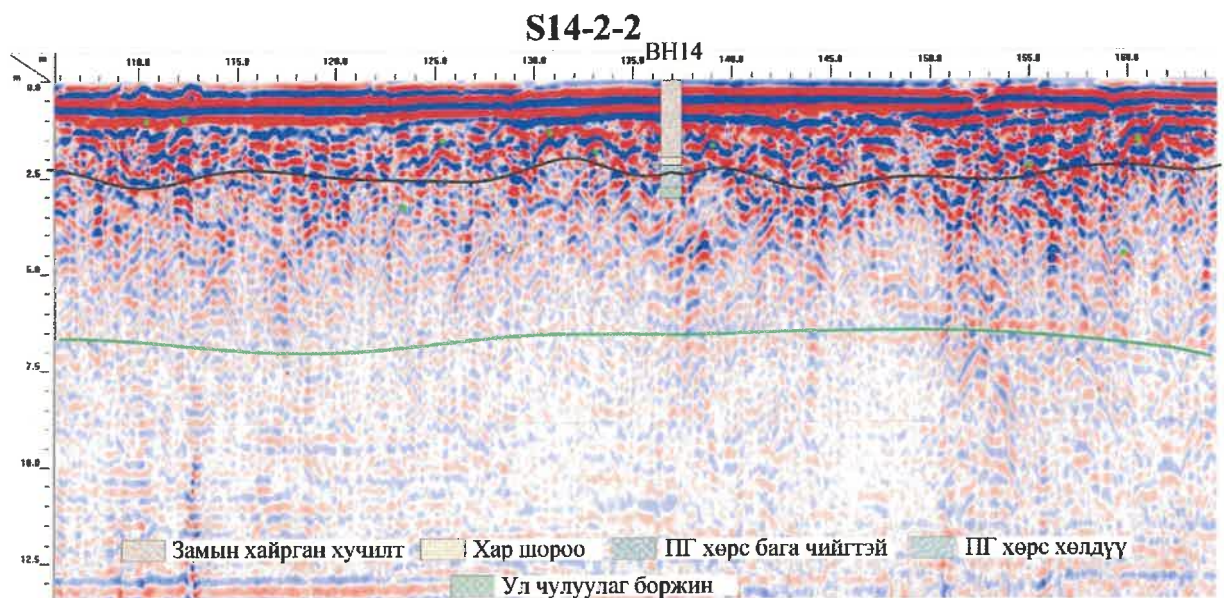
Зураг 19. Судалгааны талбай дээр гүйцэтгэсэн дагуу зүсэлт-14 ийн гурав дахь км-ийн 200МГц антений үр дүнгийн зураглал болон өрмийн мэдээлэлтэй дамхиулан тайлал хийсэн байдал. Хар муруй нь гүний цэвдгийн тархалтын хил заагыг, ногоон муруй нь үндсэн ул чулуулгийн хилийг зааж байгаа болно.

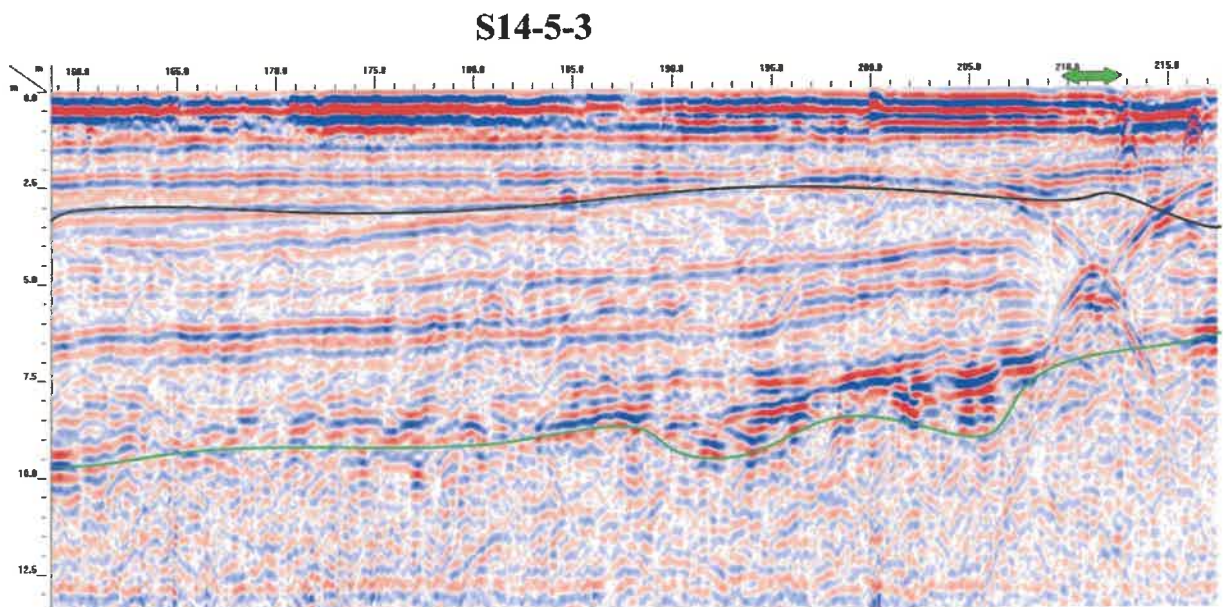
Зураг 21. Судалгааны талбай дээр гүйцэтгэсэн дагуу зүсэлт-14 ийн тав дахь км-ийн 200МГц антений үр дүнгийн зураглал. Ногоон сум нь замын далан дотор хийгдсэн ус зайлуулах хоолой болон гүүрний байрлалыг, ногоон муруй нь үндсэн ул чулуулгийн хилийг тус бүр зааж байгаа болно.

Дагуу зүсэлт нь авто зам дагуу хийгдсэн учир ус зайлуулах бетон хоолой болон гүүрэн байгууламжуудыг хөндлөн огтолж гарсан бөгөөд тэдгээрийн зарим жишээнээс (Зураг 14, Зураг 16, Зураг 21) дээр ногоон өнгийн сумаар зааж үзүүлсэн болно.

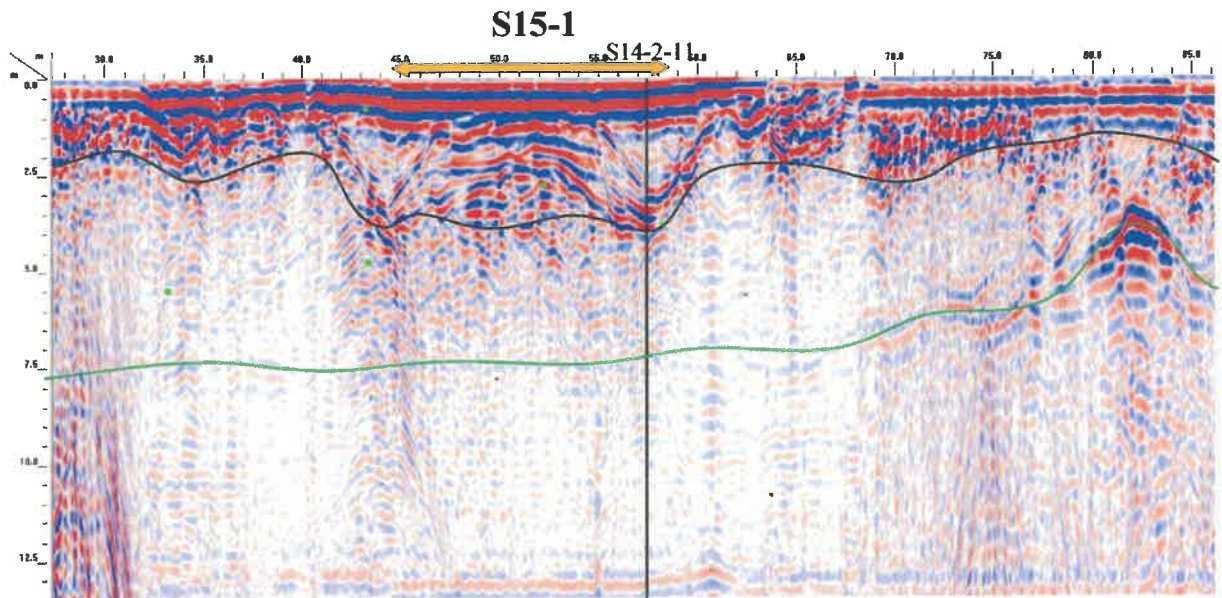
Зураг 22. Судалгааны талбай дээр гүйцэтгэсэн хөндлөн зүсэлт-15 ийн 200МГц антений үр дүнгийн зураглал. Хар муруй нь гүний цэвдгийн тархалтын хил зааг, харин босоо хар шугам нь замын дагуу зүсэлттэй огтлолцож байгаа хэсгийг, ногоон муруй нь үндсэн ул чулуулгийн хилийг, улбар шар сум нь замын гадаргууг тус бүр зааж байгаа болно.
