УЛААНБААТАР ХОТ БАЯНГОЛ ДҮҮРЭГ 3-Р ХОРОО
ЦЕГ-ЫН АВТОБААЗЫН ЗАСВАРЫН ХЭСГИЙН БАЙРНЫ ДЭЭВРИЙН
ЗАСВАР

/Ажлын зураг/

Ерөнхий хэсэг

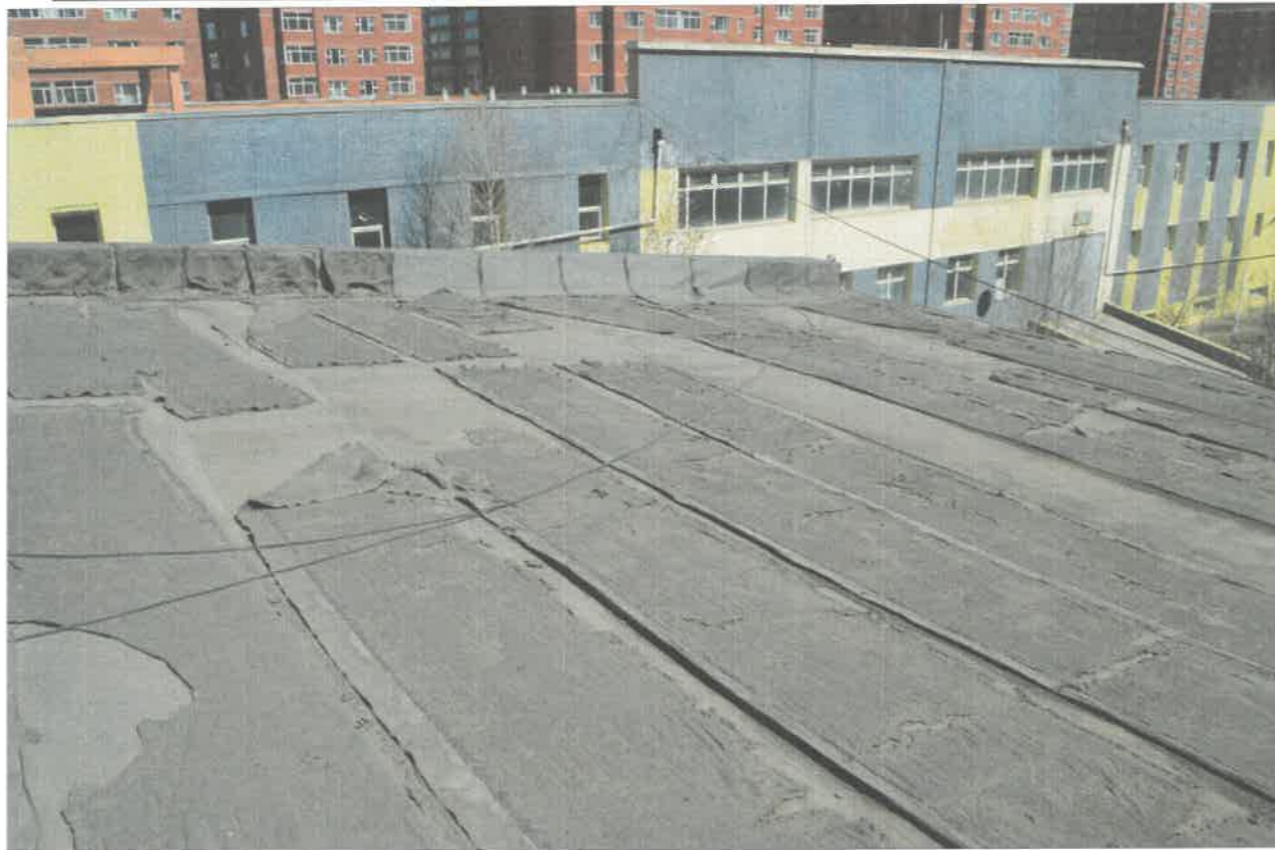
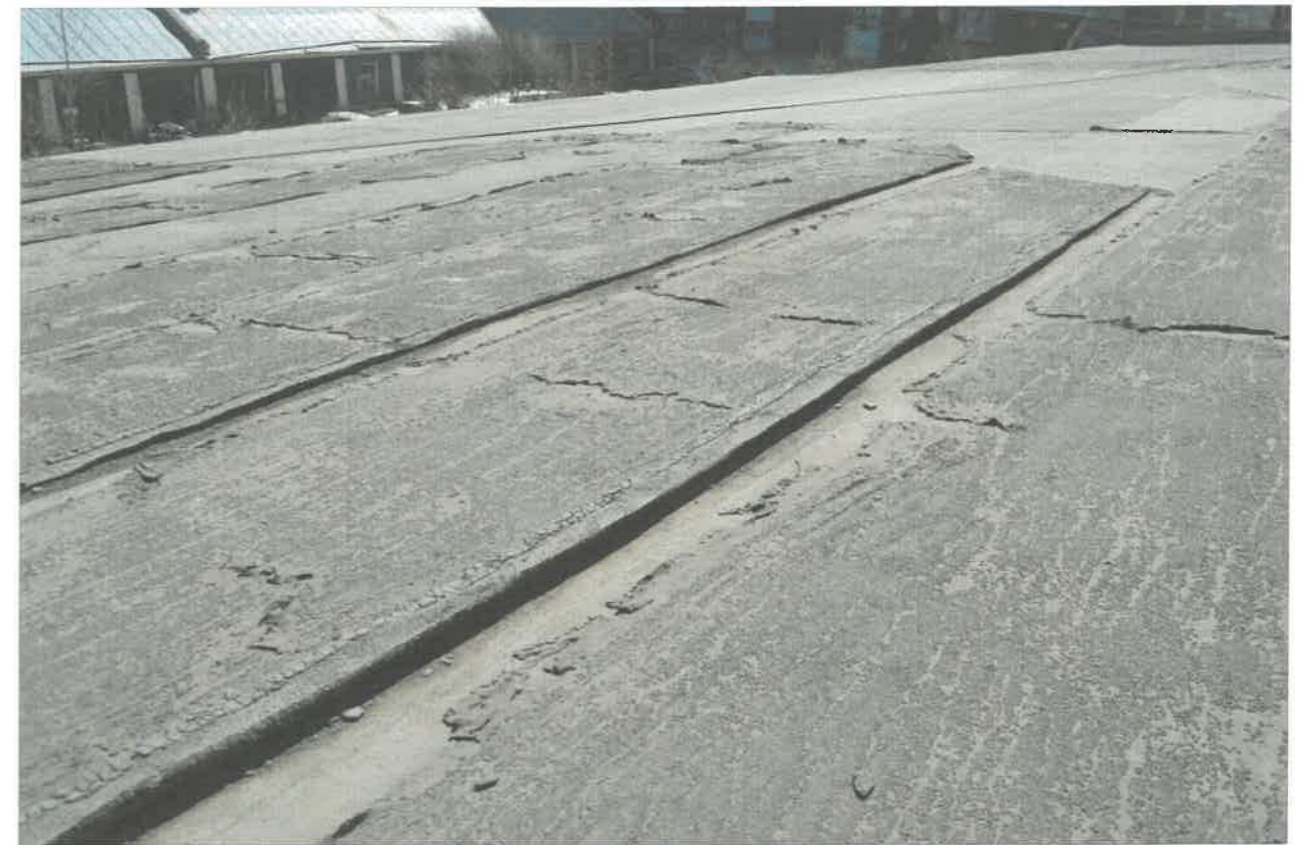
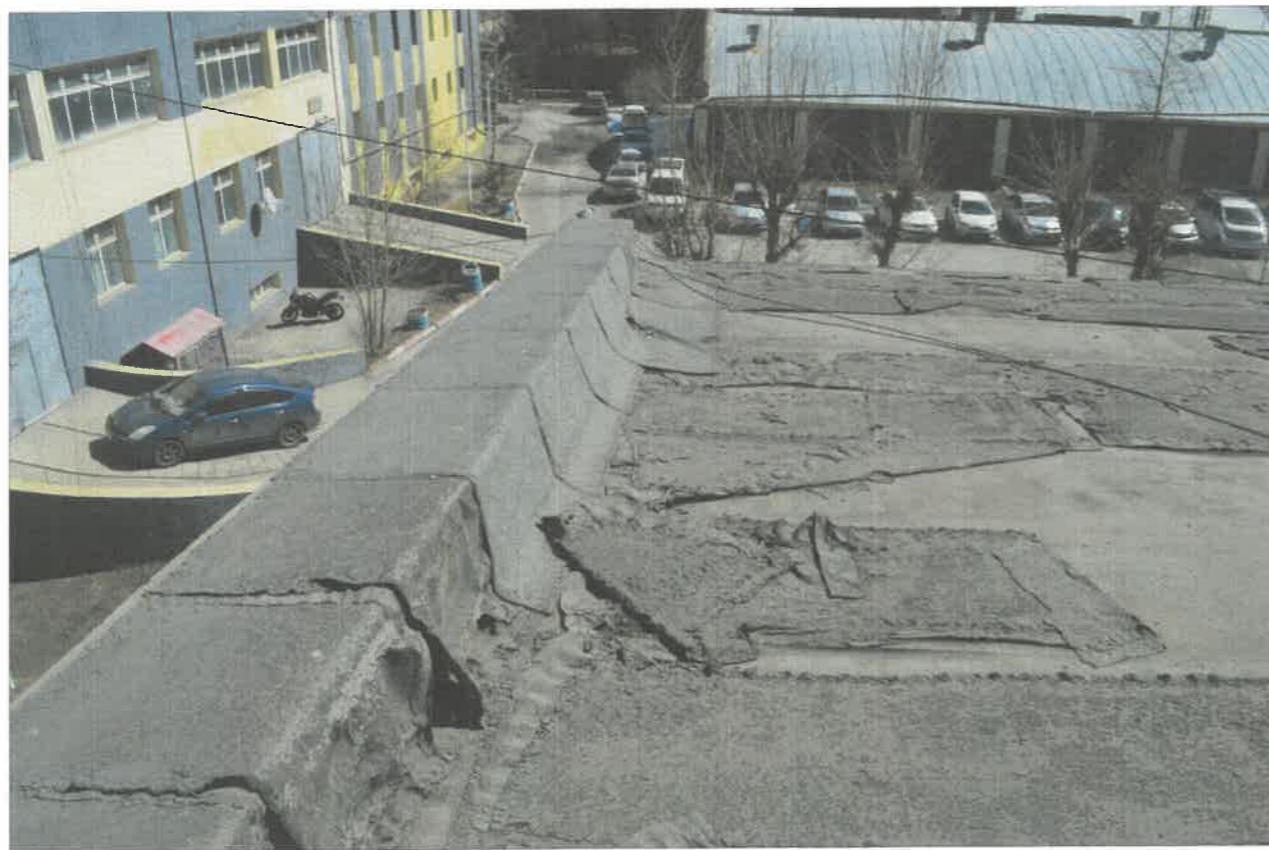
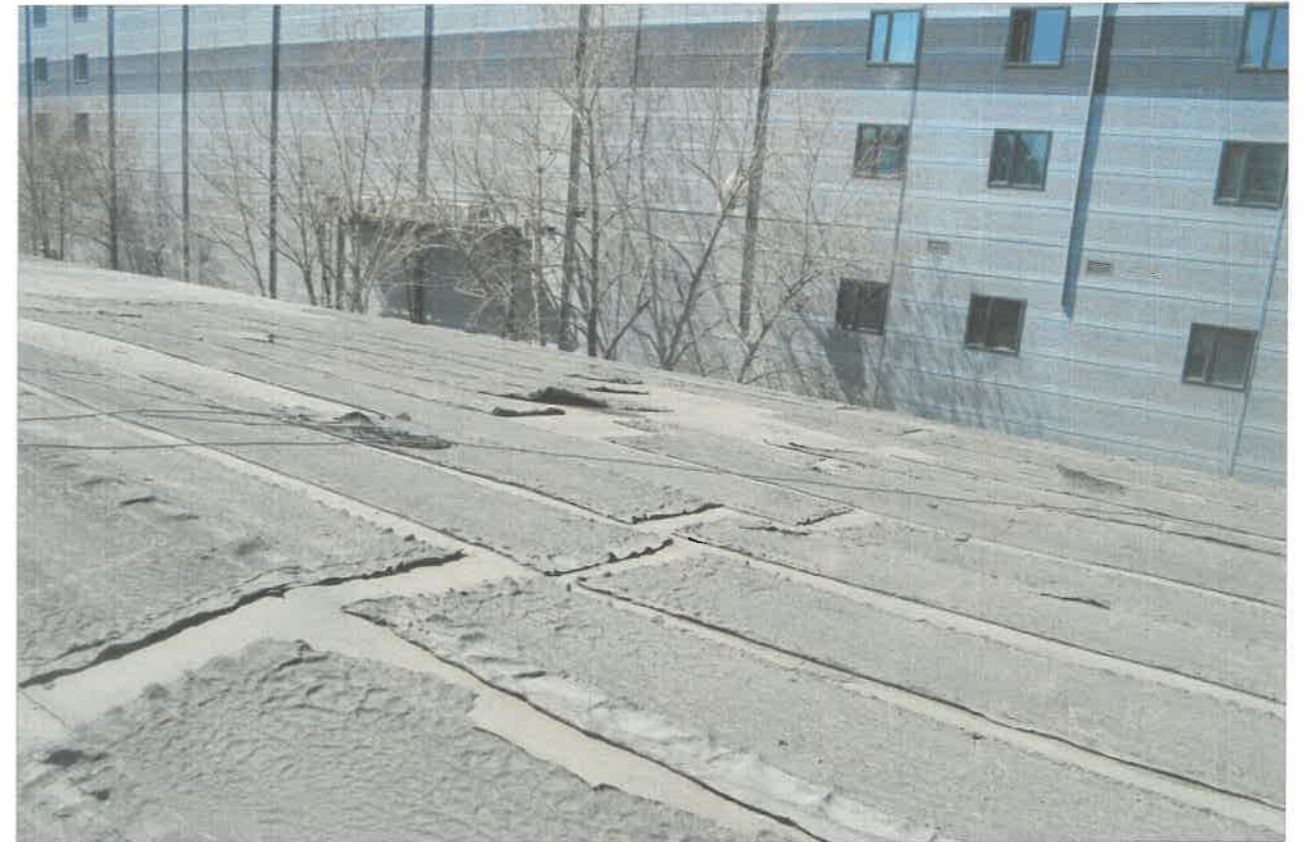
Одоо байгаа байдал

Авто засварын 8,80 түвшний дээврийн ус зайлуулах систем болон дээврийн хар цаасан өнгөлгөө нь элэгдэж хуучирсаны улмаас ус нэвтэрч хүйтний улиралд цан цохидог болсон. Дугуй засварын 3,56 түвшний нэг налуутай метал дээвэр хуучирч элэгдсэн газар дээр очиж хэмжилт хийхэд дээврийн тусгаарлалт, дулаалгын үе тодорхойгүй. Дээврийн ус зайлуулах нэгдсэн хоолой цуглуулагч байхгүй.

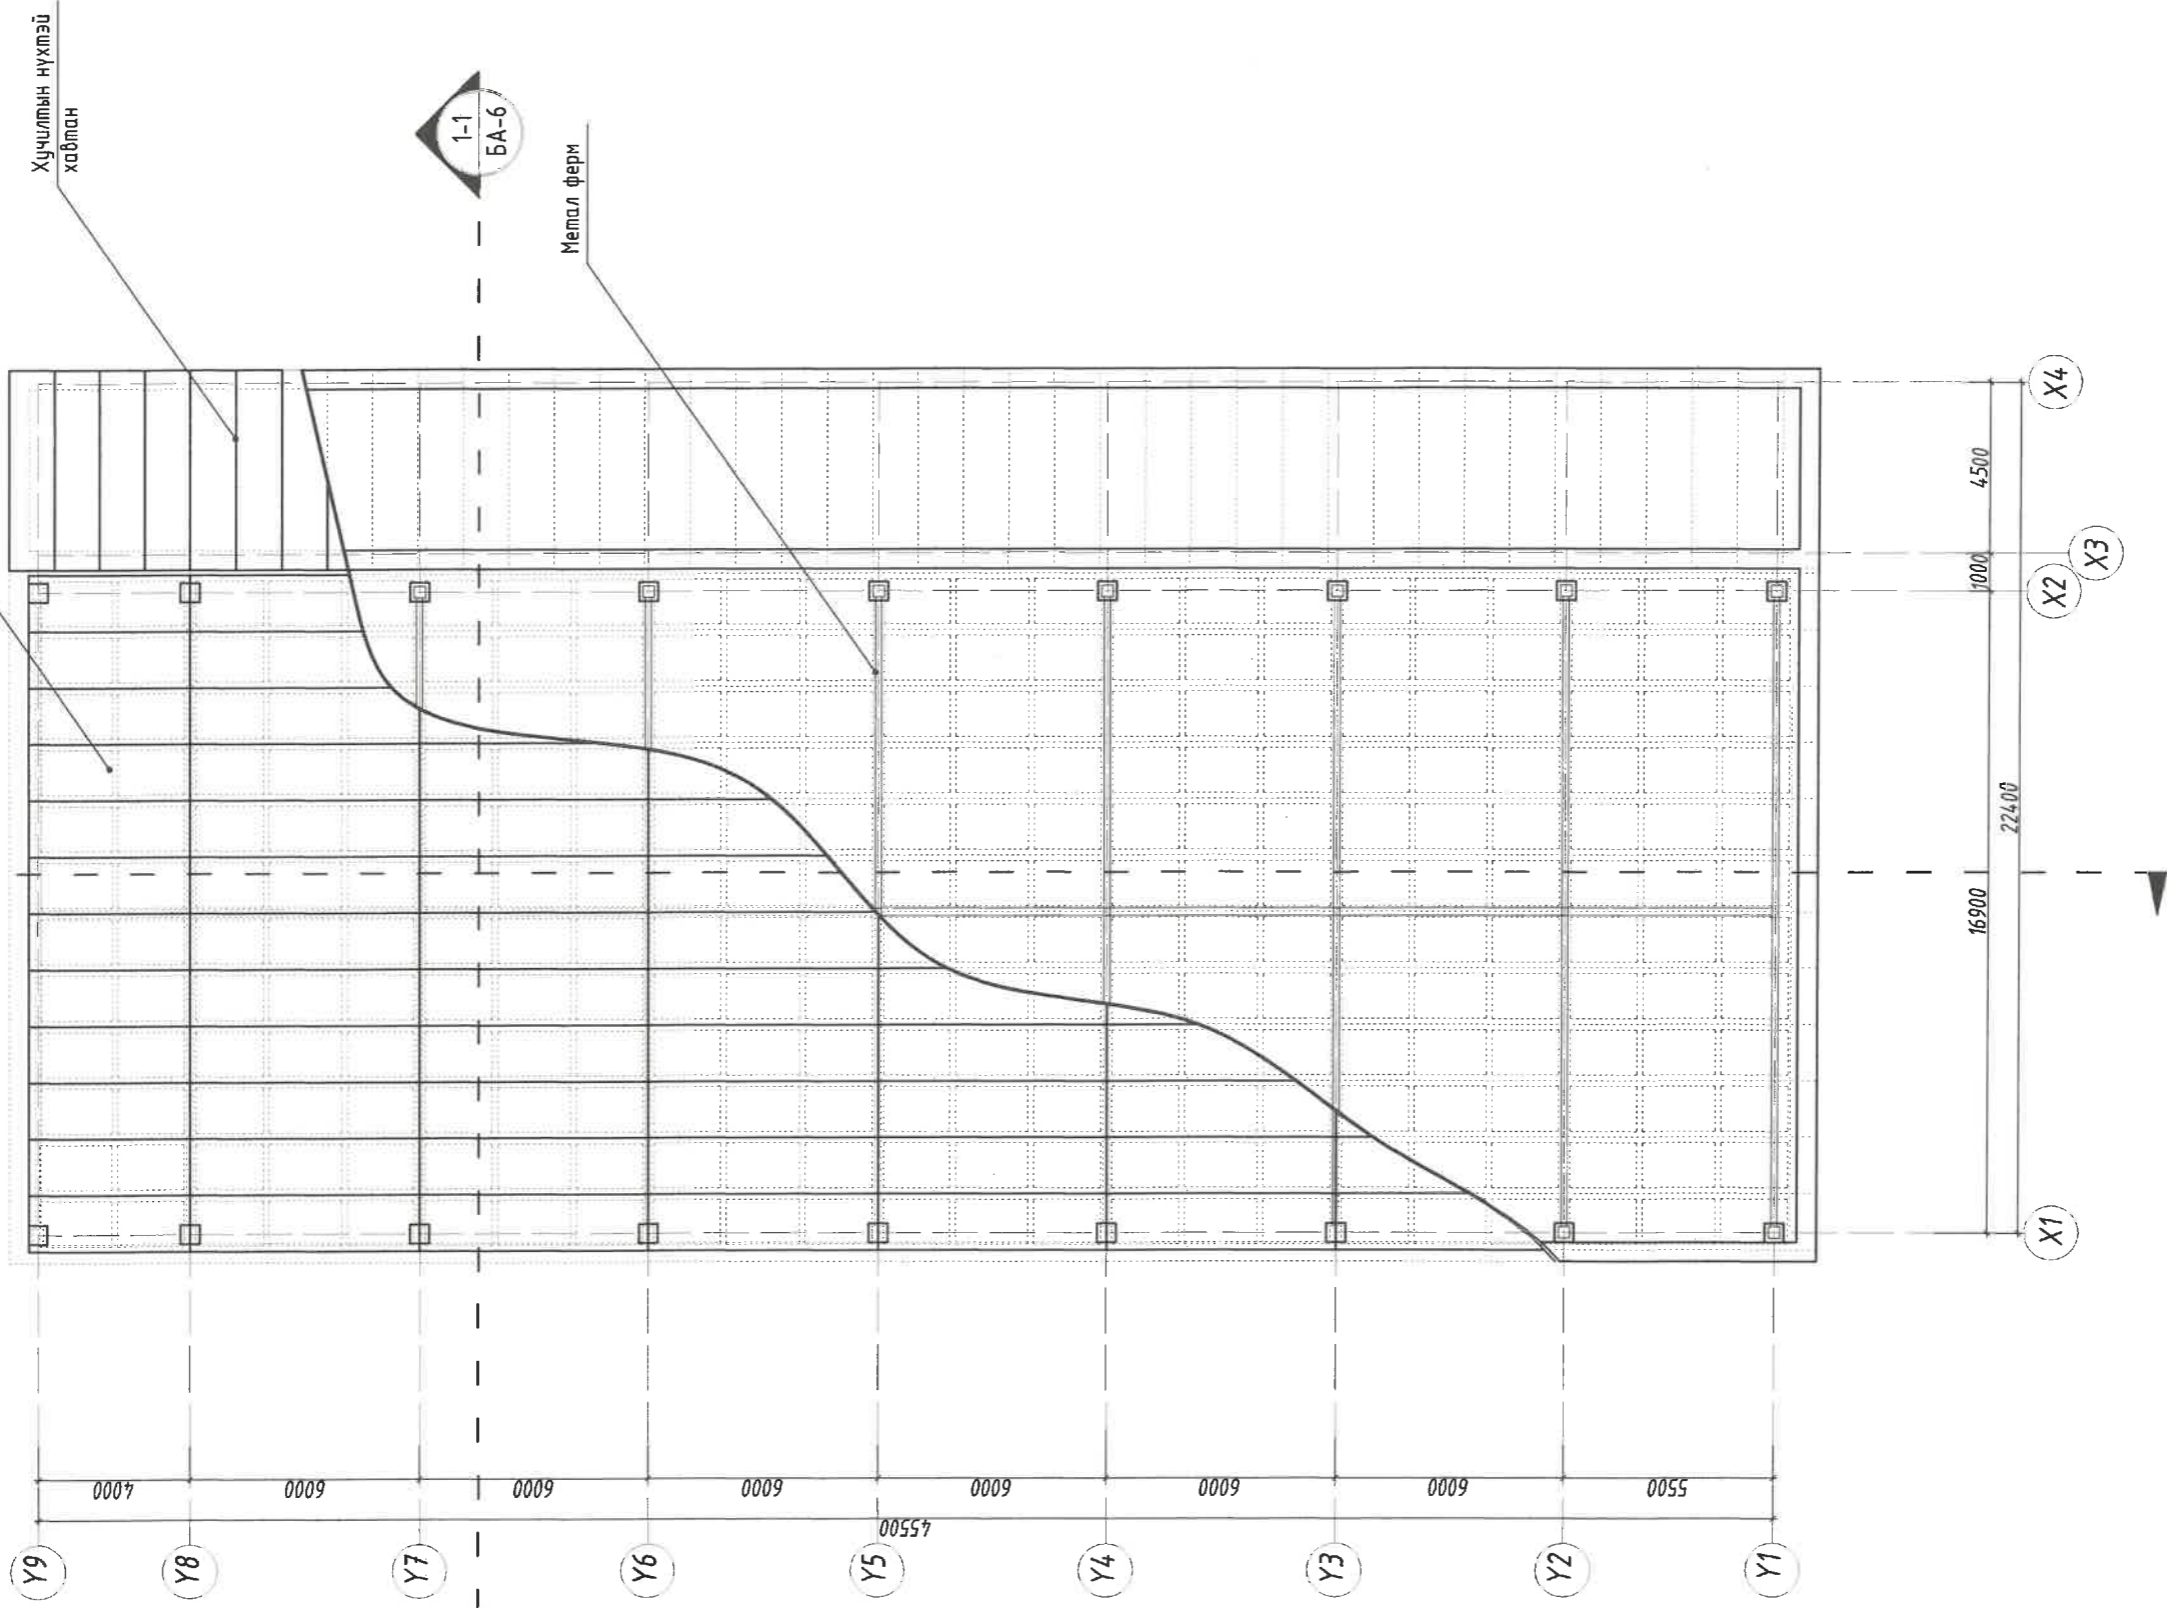
ДЭЭВРИЙН ФЕРМ ХУЧИЛТЫН ХАВТНЫ БАЙГУУЛАЛТ

/Хэмжилтийн байгуулалт/

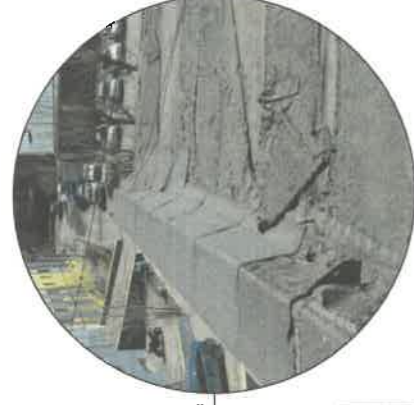
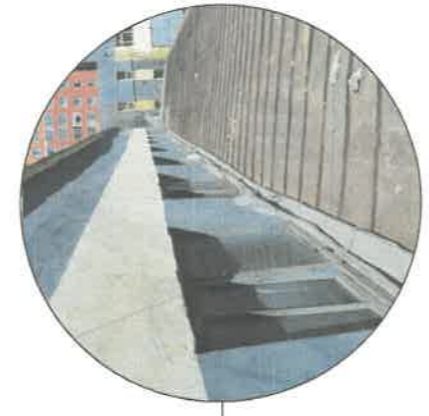
ДЭЭВРИЙН БАЙГУУЛАЛТ
/Хэмжилтийн байгуулалт/

Хар цаасан дээвэр
/Овоо байгаа/

Метал өнгөлгөөтэй
дээвэр /Овоо байгаа/
