Зургийн шифр: ИХ.А-2024/1

УЛААНБААТАР ХОТ, ЧИНГЭЛТЭЙ ДҮҮРЭГ, 6 ДУГААР ХОРОО
**30 ДУГААР БАЙРНЫ ФАСАД ЗАСВАРЫН
/АЖЛЫН ЗУРАГ/**

Улаанбаатар хот, Чингэлтэй дүүрэг, 6-р хороо 30-р байрны фасад засварын ажил

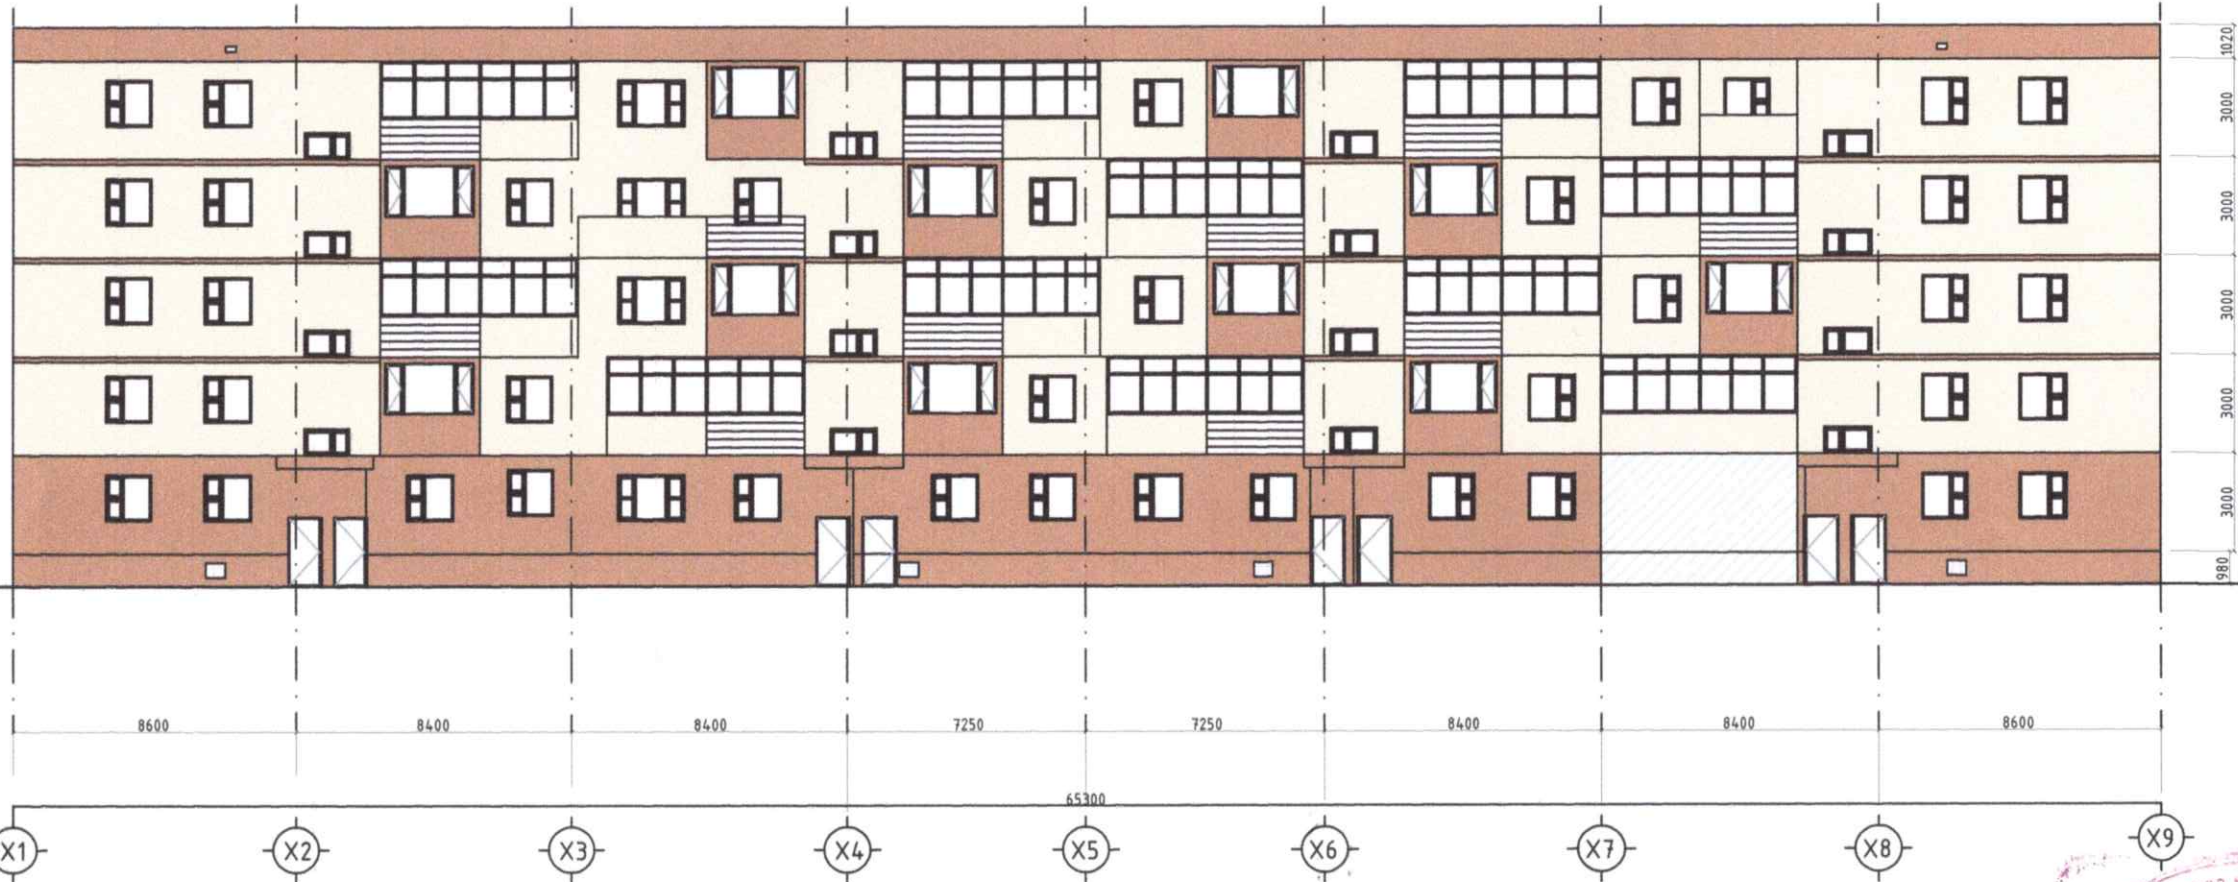
01	Гайна фасадны бөр өнгийн эмүүсэн будаг, Талбай: 255.33м ² color code: /R101.G14.B120/	02	Гайна фасадны цайвар шарлаг өнгийн эмүүсэн будаг, Талбай: 433.25м ² color code: /R242.G137.B222/	03	Гайна халлаа төмрийн будааг будаг, Талбай: 15.09м ² color code: /R128.G128.B128/	04	Гайна толгойг будаг, Талбай: 416м ² color code: /R101.G14.B120/
----	---	----	--	----	--	----	---

Тайлбар бичиг:
Энэхүү зураг нь өгөө байгаа барилга дээр хэмжилт хийсэн байгуулалтын зураг болно.
Уг барилгын гайна ханам шавар хөвхөрч үнэсэн.
Гайна өнгө үзэмж хуучирч туссан.
Дундаж ойролцоотой байгаа бээвэр засвар хийн шаардлагатай.
Барилгын гайна заслыг /БА-9-11/-м үзүүлсний дагуу хийж гүйцэтгэнэ.
Хэргийн үзлийн /БА-13/-хуудсаас үр.

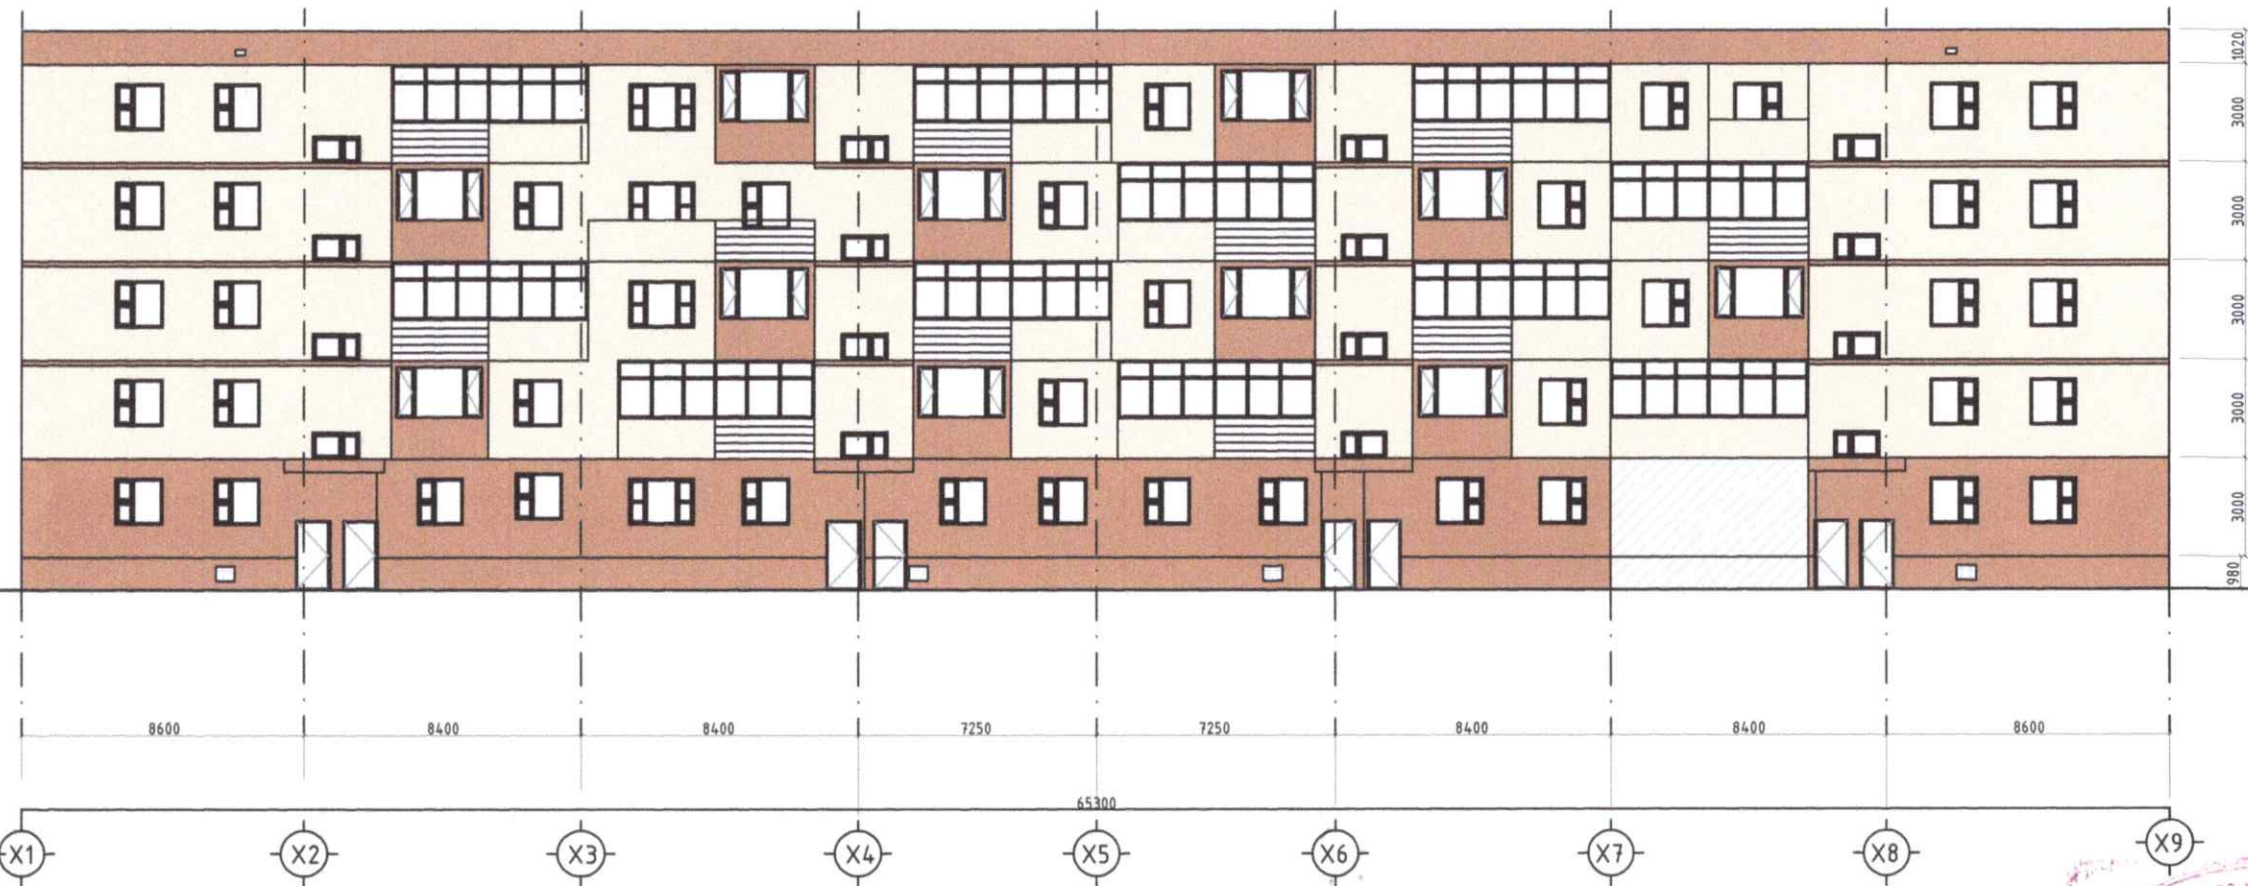
- 01 Гайна фасадны бар өнгийн эмүүсэн будаа, Талбай: 255.33м² color code: /R101.014.010/
- 02 Гайна фасадны Цайвар шарлаг өнгийн эмүүсэн будаа, Талбай: 433.25м² color code: /R24.0137.022/
- 03 Гайна хаалга метрийн будааар будаа, Талбай: 15.00м² color code: /R128.0128.0128/
- 04 Гайна толгой будаа, Талбай: 410м² color code: /R101.014.010/

Тайлбар бичээ:
 Энэхүү зураг нь өгөө байгаа барилга дээр хэмжээт хийсэн байгуулалтын зураг болно.
 Үг барилгын гайна хангын шалбар хөвхөрч үнэсэн.
 Гайна өнгө үзэмж хуучирч шүүсэн.
 Дугаар албанттай байгаа биеийг хэсвэр хийн шаардлагатай.
 Барилгын гайна хэсэг /БА-9-11/-т үзүүлсний дагуу хийж гүйцэтгэнэ.
 Хэргийн хэргийн /БА-13/- хуудаснаас үз.
