УЛААНБААТАР ХОТ. ХАН-УУЛ ДҮҮРЭГ. 118 ДУГААР СУРГУУЛЬ.  
СПОРТ ЗААЛНЫ ШАЛНЫ ЗАСВАРЫН АЖИЛ

Зургийн шифр: ӨҮК-02.04.20/01

## ТАЙЛБАР БИЧИГ

# СПОРТ ЗААЛНЫ ШАЛНЫ БАЙГУУЛАЛТ

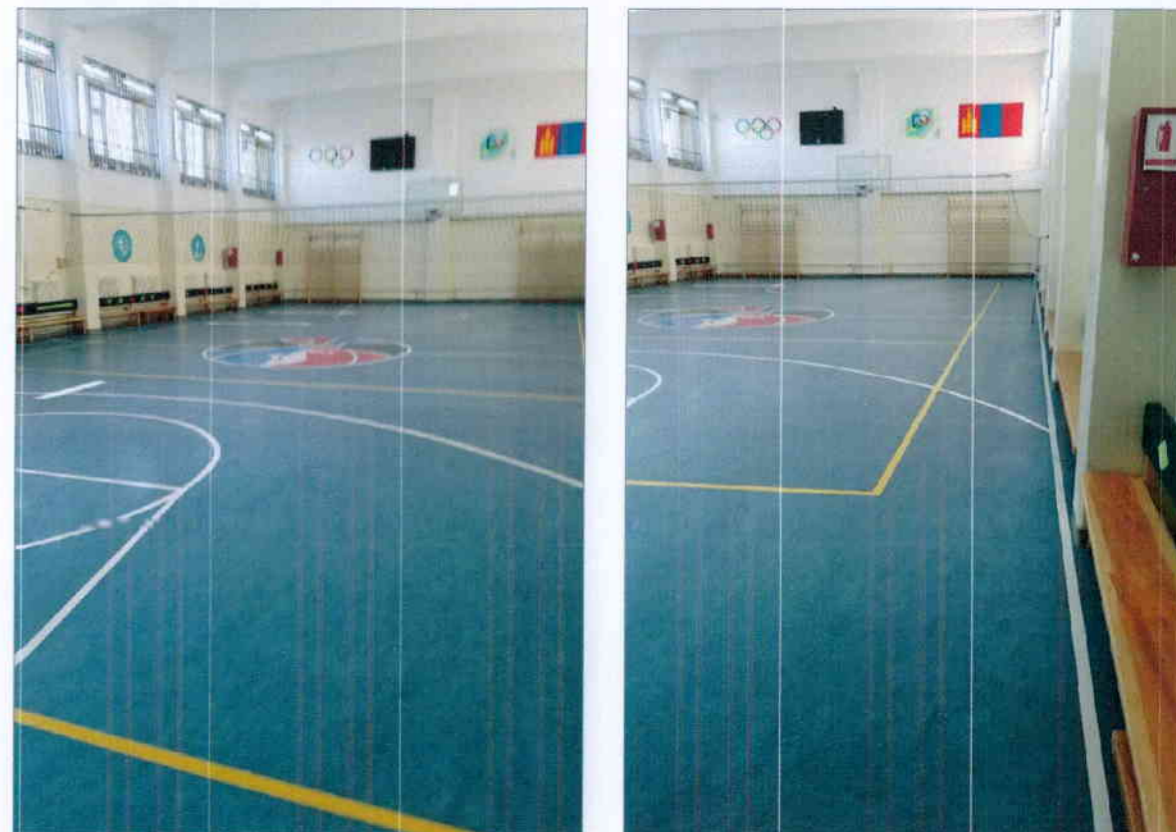
## ОДООГИЙН БАЙДАЛ /ФОТО ЗУРАГ/

Хан-Уул дүүргийн 8-р хорооны 118 дугаар сургуулийн спорт заалны одоогийн нөхцөл байдлыг дээр үзүүлсэн байна.

118 дугаар сургуулийн одоогийн байдал нь стандарт бус цөмөнтэн шалтай, цавуутай хулдаасан шал бүхий сагсан бөмбөг, болон гар бөмбөгийн тэмдэглэгээ бүхий будагтай шалтай. Уг шал нь стандарт бус цөмөнтэн материалаар хийсэн тул бага насны хүүхэд халитарж, гэмтэх эрсдэл өндөртэй.

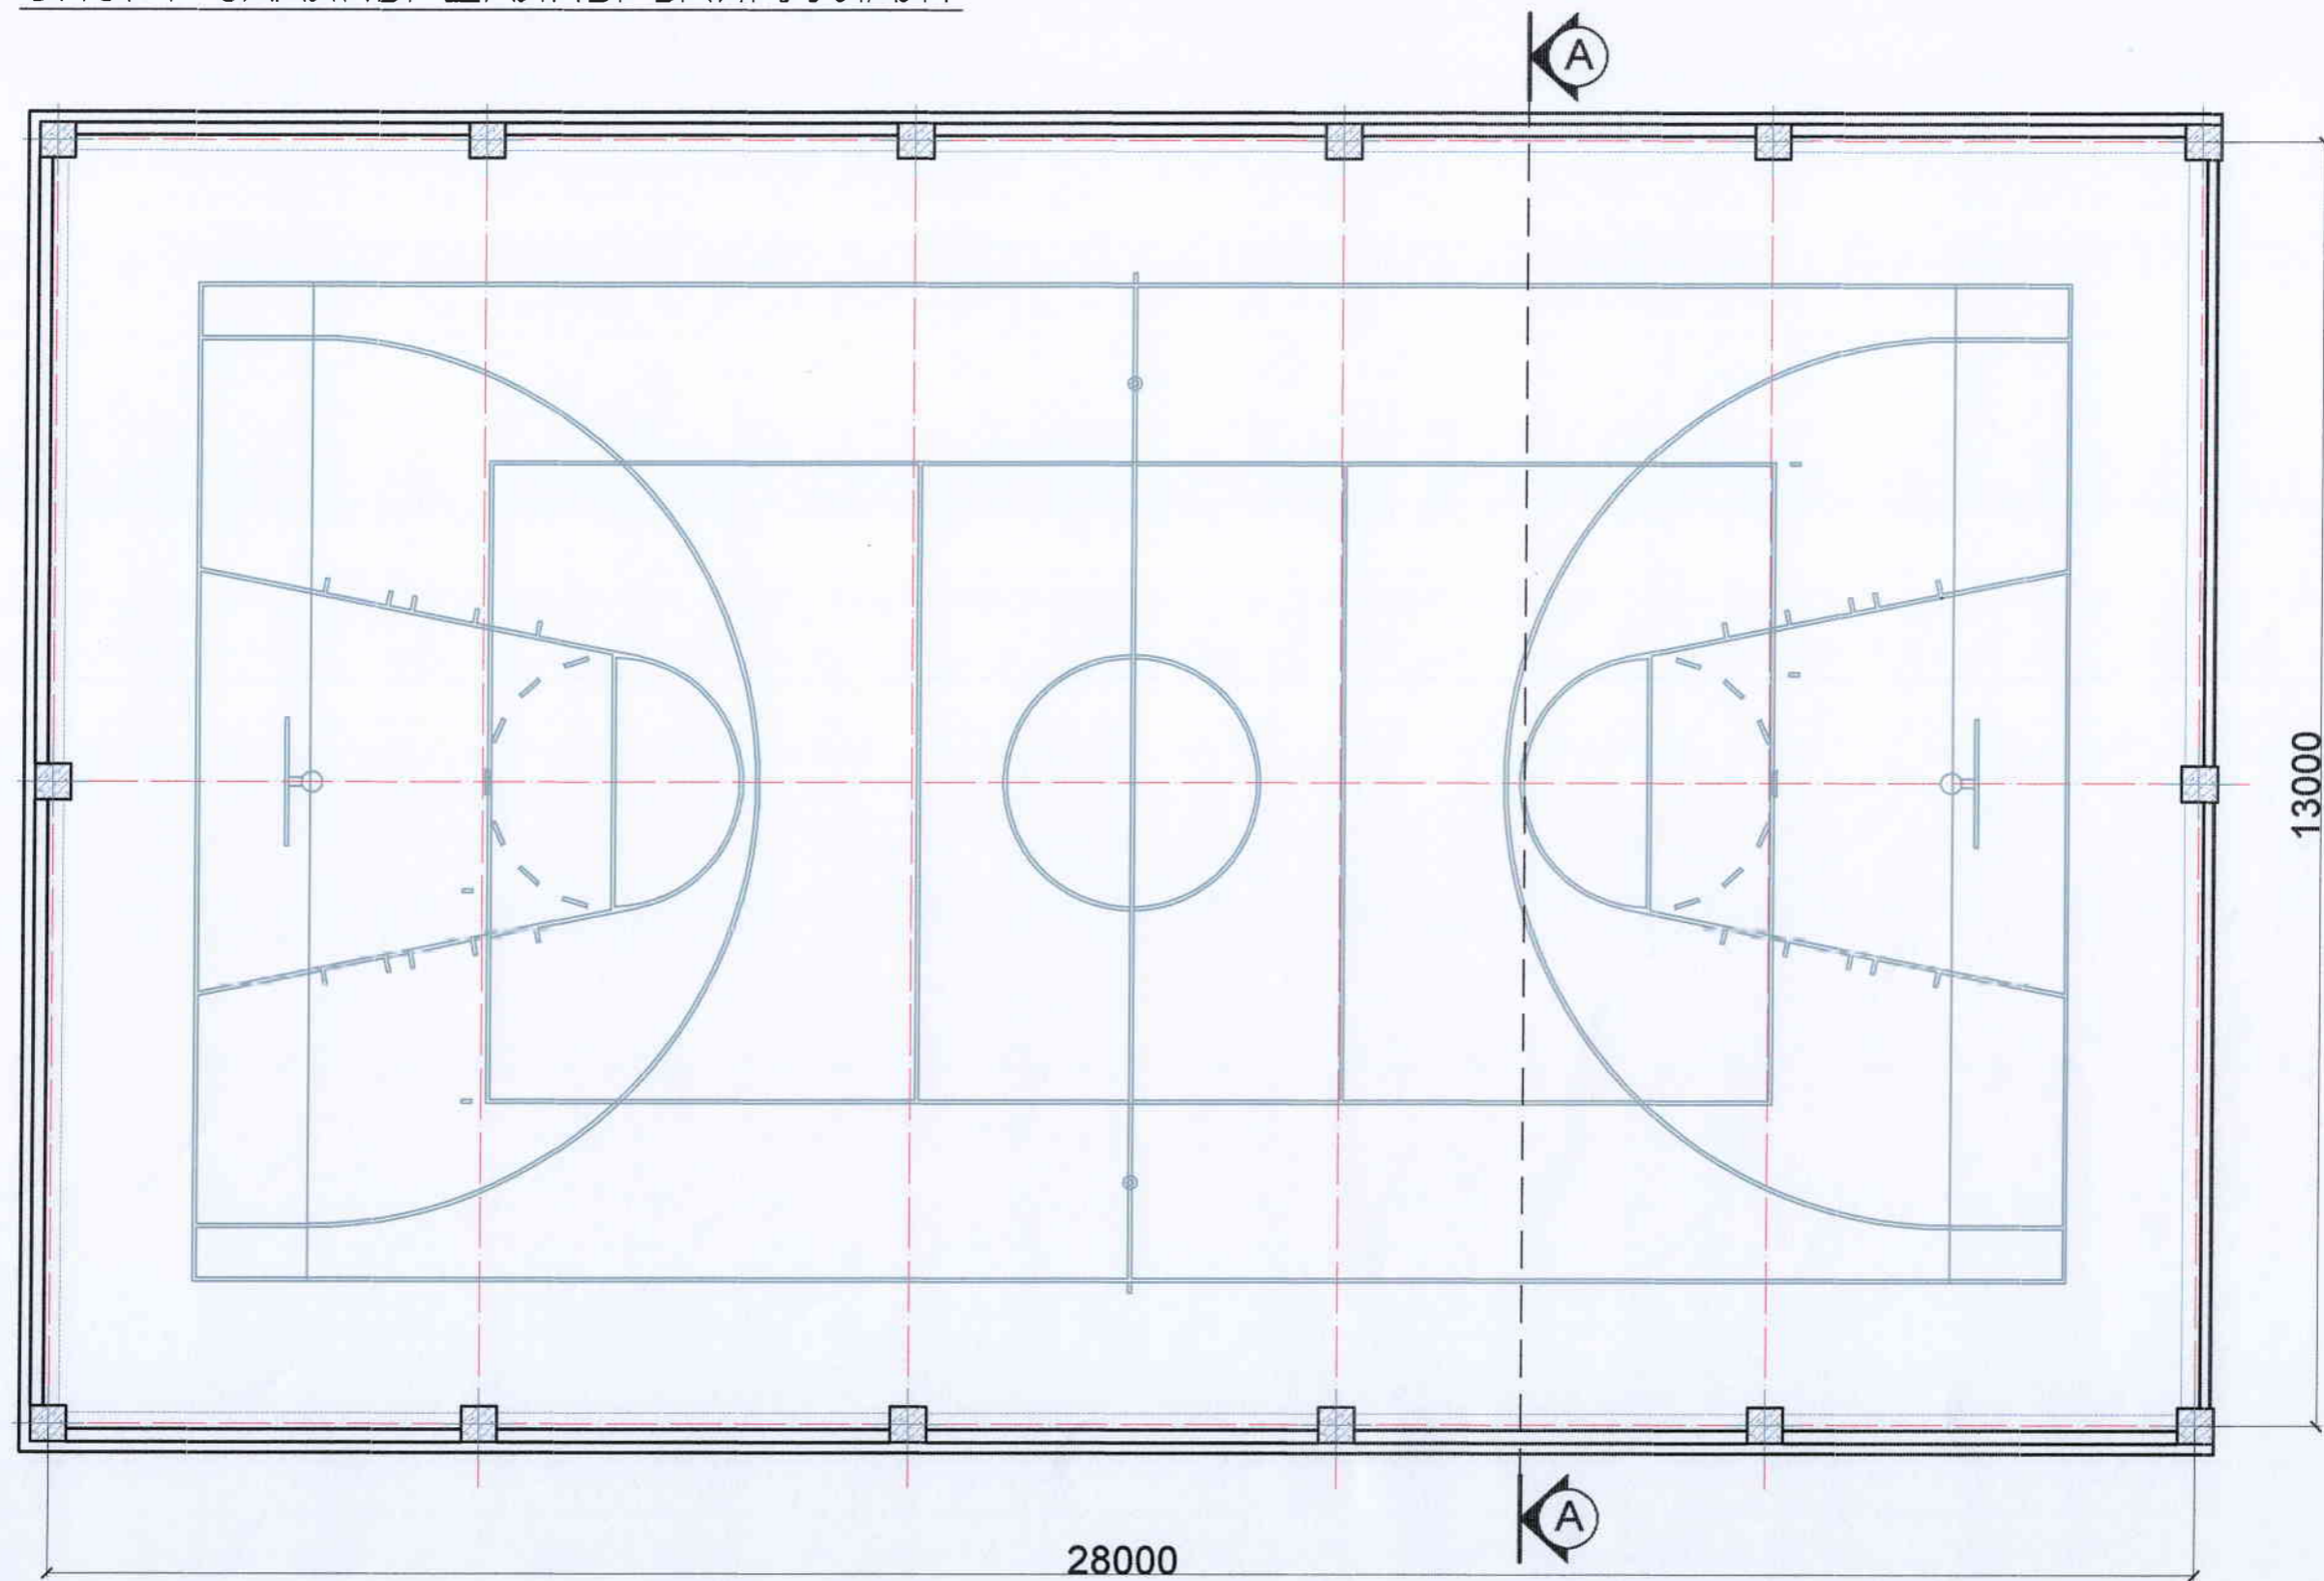
1. "А" даалгаварт өгөгдсөн заалны хэмжээ: өргөн 12,5метр, урт 27метр
2. Заалны шалыг зориулалтын сайн чанарын, зөөлөвчтэй, хальтардаггүй спорт шалаар солих.

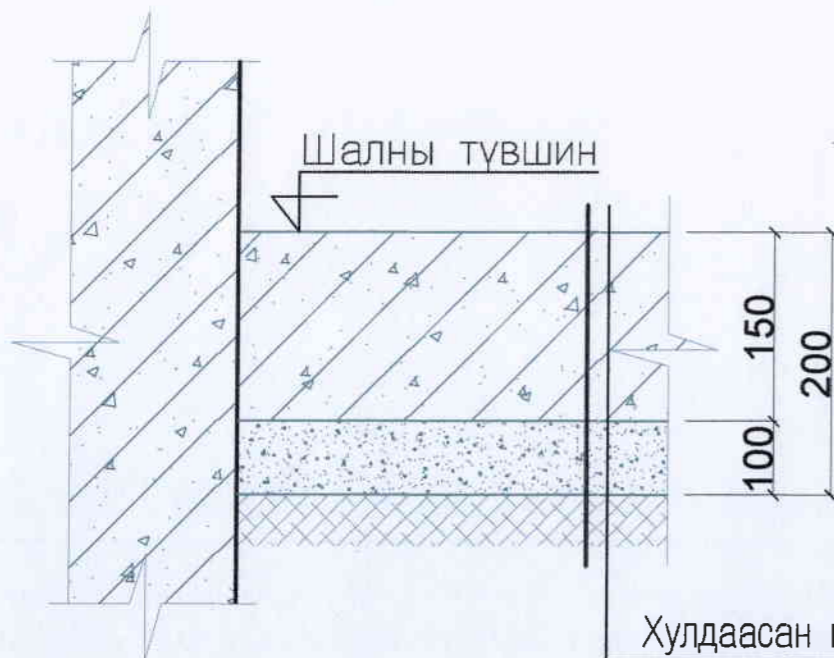
## ОДОО БАЙГАА ШАЛНЫ ХЭСЭГЛЭЛ

Бетонон шал

- Хулдаасан шал
- Цементэн тэгшилгээ
- Суурийн бетон бэлтгэл
- Нягтруулсан хөрс

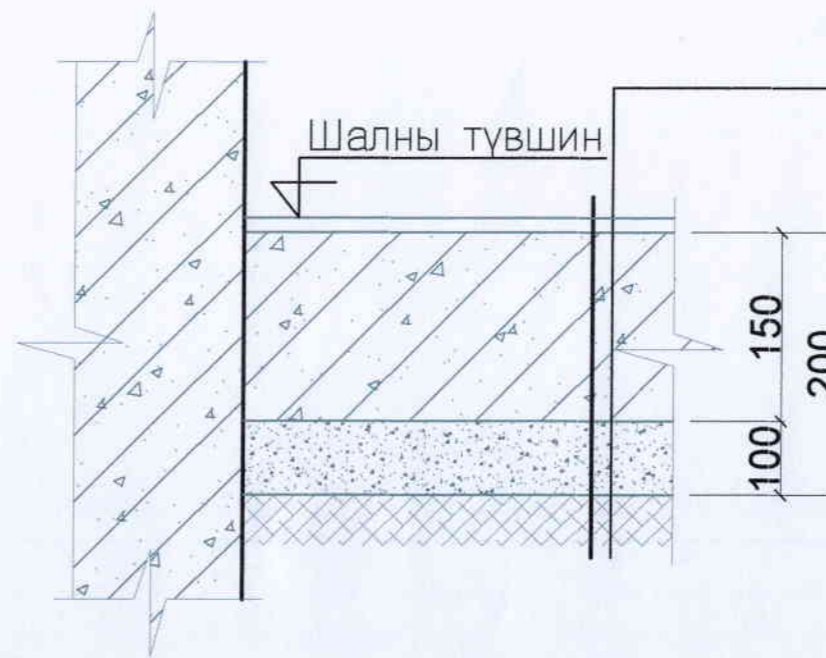
## ТӨЛӨВЛӨЖ БУЙ ШАЛНЫ ХЭСЭГЛЭЛ

Резинэн будаг бүхий хулдаасан шал

- Тогтвор сайтай шалны тэмдэглэгээ
- Зөөлөвч бүхий стандарт спорт шал
- Цементэн тэгшилгээ
- Суурийн бетон бэлтгэл
- Нягтруулсан хөрс

Хан-Уул дүүргийн 8-р хороонд байрлах 118 дугаар сургуулийн спорт заалны шал нь стандартын бус цөмөнтэн шал байсан нь стандартад нийцэхгүй байсан тул стандартад нийцсэн, зөөлөвчтэй, хальтардаггүй спорт шалаар солих.
