ГАДУУР УС ЗАЙЛАХ СИСТЕМ
ОГТЛОЛ Б-Б М1:20

ДЭЭВРИЙН БАЙГУУЛАЛТ
А3 1:200, А2 1:150

500 ХҮНИЙ СУУДАЛТАЙ СОЕЛЫН ТӨВИЙН ДЭЭВРИЙН ЗАСВАРЫН ЗУРАГ

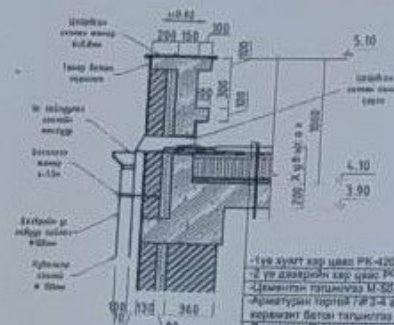
- 1-үе хувт хар цаас РК-420
- 2-үе дэврийн хар цаас РК-300
- Цементэн гэгшилгээ М-50, Ө-2см
- Арматурин торой ГФЗ-4 өлс-20см
- Харамзан бетон гэгшилгээ М-150, Ө-7см
- Дулаалга: Полиэтилен хэвчин
- Малуулын хэмт мэт р-25.1.3өтөл Ө-20см
- Уур тусгарлагч 1 үе рибаройд калурн
- Бетон гүргэлгээр нөөц РК-300
- Цементэн гэгшилгээ М-50, Ө-2см
- Цутгамал тэмдэг бетон бүрхцэл

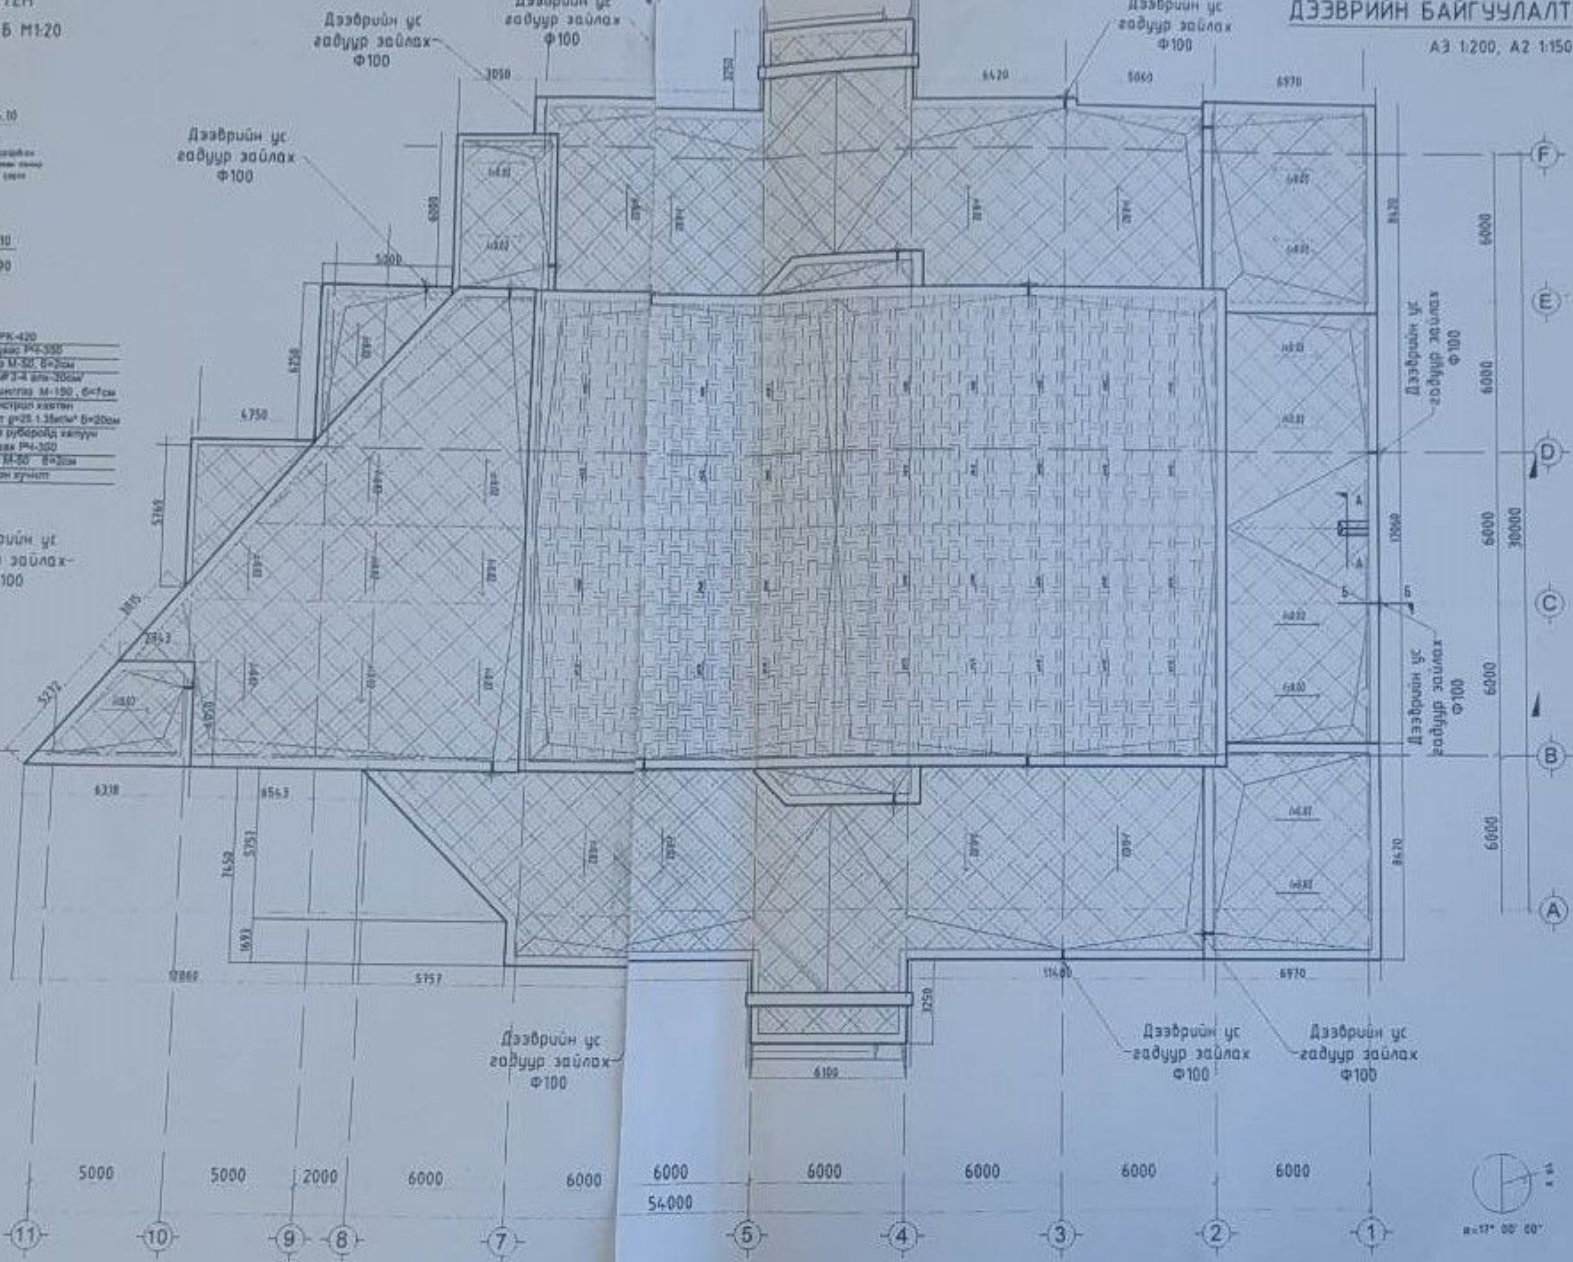
- 1-үе хувт хар цаас РК-420
- 2-үе дэврийн хар цаас РК-300
- Цементэн гэгшилгээ М-50, Ө-2см
- Арматурин торой ГФЗ-4 өлс-20см
- Харамзан бетон гэгшилгээ М-150, Ө-7см
- Дулаалга: Полиэтилен хэвчин
- Малуулын хэмт мэт р-25.1.3өтөл Ө-20см
- Уур тусгарлагч 1 үе рибаройд калурн
- Бетон гүргэлгээр нөөц РК-300
- Цементэн гэгшилгээ М-50, Ө-2см
- Цутгамал тэмдэг бетон бүрхцэл

1. Дэврийн ус гадруу зайлах системийн шалтгаан засварлахад зориулсан зураг
2. Дэврийн усны гадруу зайлах системийн шалтгаан засварлахад зориулсан зураг
